# Sandakerveien 1, 3474 ÅROS

## Åros - Sjarmerende tømmerhytte i Åros i landlige omgivelser, behov for oppussing.

# Tilstandsrapport

## Fritidsbolig - hytte

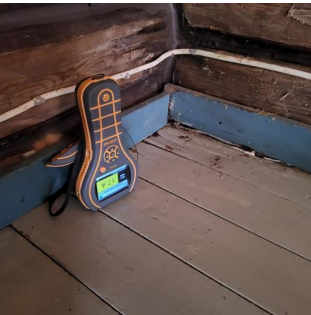
| | Oppsummert | Overflater bærer preg av alder og slitasjer. Stedvis misfarging og soppdannelser. Det ble stedvis målt forhøyede fuktverdier i gulv, vegger og himling/tak. Råteskader i hjørnet mot nordøst i stue sør. Det ble foretatt fuktmåling med pigg i treverk og det ble målt forhøyede fuktverdier. Målingen viser 17,4 vektprosent. Det observeres spor etter skadedyr i boligen. Se eget punkt i rapporten som omhandler skadedyr. Råteskader observert i soverom ved kjøkken. Skjulte skader kan være oppstått. Basert på bygningsdelenes samlede tilstandsbilde og hovedmomentene som nevnes over må det påregnes lokale utbedringer og utskiftninger hvis videre undersøkelser eller en fremtidig forverring av tilstanden viser at dette er nødvendig. Erfaring viser at igangsetting av slike arbeider i mange tilfeller avdekker ytterligere forhold som krever tiltak, noe som det bør tas høyde for. Se også kommentar under punktet "Krypkjeller". |

Helhetsvurdering - Eksempel på råteskader og fuktmåling

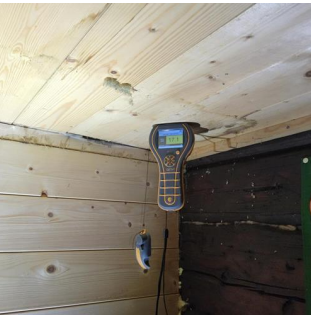
Helhetsvurdering - Eksempel på fuktmåling og fuktmerker i gang

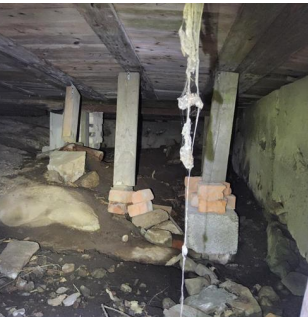
| TG 3 | Helhetsvurdering | <p>Det er valgt å vurdere krypkjelleren (og tilhørende/omliggende bygningsdeler) med en samlet helhetsvurdering. Følgende hovedmomenter er lagt til grunn for vurderingen:</p> <p>Vurderingene av krypkjelleren er kun gjort via luke i grunnmuren på grunn av fastmontert netting. Denne begrensede inspeksjonsmuligheten gir ikke tilstrekkelig grunnlag for en fullstendig vurdering. Krypkjellere er en konstruksjonstype som erfaringsmessig har forhøyet risiko for fuktskader. Konsekvens er at mangelfull inspeksjonsmulighet innebærer usikkerhet om tilstanden og risiko for skjulte skader.</p> <p>Det observeres stedvise løse plater i bjelkelaget. Årsaken vurderes å være knyttet til utførelsen og fuktproblematikk. Konsekvens er at åpninger i etasjeskille for eksempel kan medføre økt risiko for fuktproblematikk, råteskader og risiko for inntrekk av gnagere.</p> <p>Provisoriske søyler har skader og skjevheter.</p> <p>Det er ikke registrert fuktsperre mot grunnen i krypkjelleren. Konsekvens er at manglende fuktsperre kan føre til økt fuktilførsel, noe som over tid øker risikoen for fuktrelaterte skader.</p> <p>Det er ikke tilgjengelig treverk for målinger utvendig. Det ble derimot målt forhøyede fuktverdier innvendig noe som tilsier pågående fuktskade.</p> |

Helhetsvurdering - Krypkjeller med fuktproblematikk

| | Oppsummert | <p>Basert på bygningsdelenes samlede tilstandsbilde og hovedmomentene som nevnes over må det påregnes tiltak som lokale utbedringer eller utskiftning der dette vises nødvendig. Erfaring viser at igangsetting av slike arbeider i mange tilfeller avdekker ytterligere forhold som krever tiltak, noe som det bør tas høyde for. En fagkyndig bør kartlegge og vurdere forholdene i sin helhet, slik at nødvendige tiltak og omfanget av skadene avklares.</p> <p>Utvendige forhold har stor betydning for krypkjellerens tilstand og skadepotensial. Vurderingen av disse utvendige forholdene er kun omtalt under punktet «Drenering», og opplysningene som gis der må derfor ses i sammenheng med opplysninger som gis under dette punktet. Følgende sjablongmessig prisanslag gjelder for ytterligere undersøkelser og lokale utbedringer.</p> <p>Sjablongmessig prisanslag Kr 50 000 - 100 000</p> |

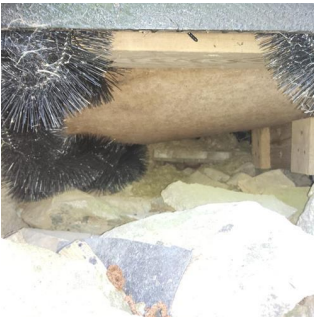
| TG 2 | 1.etasje | Det er på tilfeldige punkter målt lokale høydeforskjeller opptil 30 mm i stue mot sør. Stikkprøvene som er utført har avdekket vesentlige/merkbare skjevheter. Det er registrert tegn på svekket stivhet i bjelkelaget/gulv, som kan indikere strukturelle skader. Konsekvens er at forholdet kan skyldes underliggende feil, som krever behov for utbedring. Se også kommentar under punktet "Krypkjeller". Foreslått tiltak er at det gjennomføres ytterligere undersøkelser av en fagkyndig for å kartlegge omfang, eksakt årsak og hvilke strakstiltak som er nødvendige. |

Helhetsvurdering - Deformasjoner under mellomgang

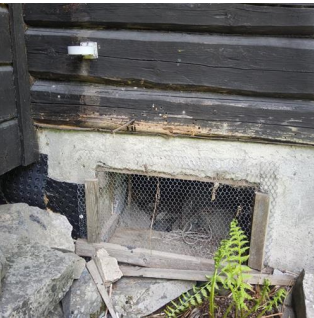
| TG 2 | Helhetsvurdering | <p>Det er valgt å vurdere yttervegger og fasader (og tilhørende bygningsdeler) med en samlet helhetsvurdering. Følgende hovedmomenter er lagt til grunn for vurderingen:</p> <p>Konstruksjonen/materialer viser tydelige tegn til elde og slitasjer, og det er observert stedvise råteskader og spor etter skadedyr. Konsekvens er at materialet et utsatt for en pågående nedbrytning, og følgeskader i veggkonstruksjonen kan ikke utelukkes. Vurderingen er begrenset til det som er synlig fra bakkenivå, med den begrensing dette innebærer.</p> <p>Tømmervegg på vegg mot nord er tildekket i nedre del. Ukjent årsaksammenheng. Det er risiko for skjulte skader.</p> |

Helhetsvurdering - Eksempel på slitasjer, råteskader og spor etter skadedyr

| | Oppsummert | <p>Basert på bygningsdelenes samlede tilstandsbilde og hovedmomentene som nevnes over må det påregnes tiltak som forebyggende vedlikehold, lokale utbedringer og utskiftning der videre undersøkelser eller en fremtidig forverring av tilstanden viser at dette er nødvendig. Erfaring viser at igangsetting av slike arbeider i mange tilfeller avdekker ytterligere forhold som krever tiltak, noe som det bør tas høyde for.</p> |

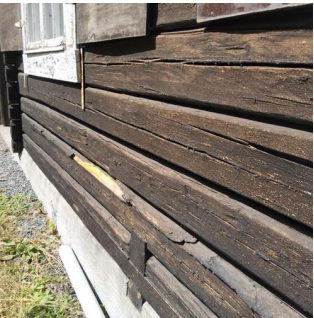
Helhetsvurdering - Eksempel på slitasjer

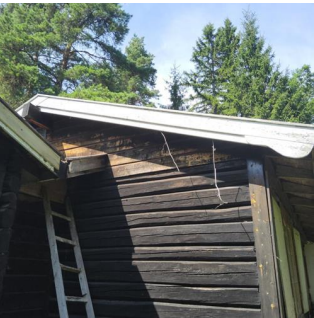
Helhetsvurdering - Eksempel på slitasjer

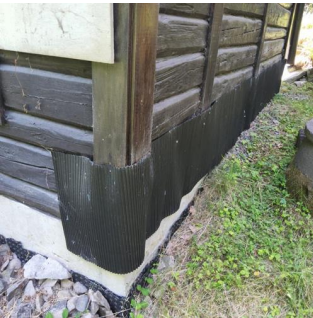
Helhetsvurdering - Eksempel på tildekket tømmer

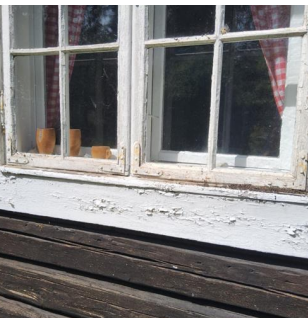
| | Oppsummert | Vinduer og dører bærer preg av alder og slitasjer med stedvise begynnende råteskader og andre aldersrelaterte skader. Vinduer og dører har dermed nådd en alder og tilstand der fremtidig funksjon vurderes som usikker. Konsekvensen er at bygningsdelene erfaringsmessig har risiko for nedsatt funksjon, funksjonssvikt eller andre aldersrelaterte problemer. |

Helhetsvurdering - Eksempel på slitasjer

| | | Basert på alle ovennevnte forhold bør det påregnes vedlikehold og tiltak som lokale reparasjoner, eller utskifting hvis videre undersøkelser eller en fremtidig forverring av tilstanden viser at dette er nødvendig. |

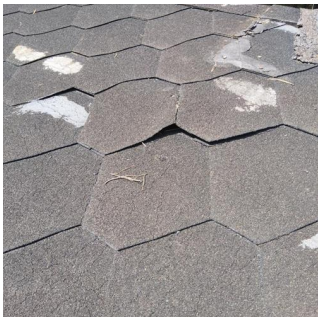
| | | Taktekkingen (med tilhørende beslag) har høy alder, betydelig slitasje, og det er registrert punktvis skader. Svikt i undertak/panel ved pipe mot sør kan skyldes skjulte råteskader. Konsekvens er at levetiden anses som overskredet, og bygningsdelen har nådd en alder og tilstand der utskifting må påregnes. Ved en eventuell utskifting vil det erfaringsmessig kunne bli oppdaget ytterligere forhold som følge av de avvikene som her registreres. |

Helhetsvurdering - Eksempel på slitasjer, utettheter og mulig underliggende skader ved pipe mot sør

| | | Basert på bygningsdelens samlede tilstandsbilde og hovedmomentene som nevnes over bør det påregnes strakstiltak grunnet påviste skader og funksjonssvikt. Det er ikke kjent om forholdene har ført til følgeskader i andre konstruksjoner. En fagkyndig bør kartlegge og vurdere forholdene i sin helhet, slik at nødvendige strakstiltak og omfanget av skadene avklares. Følgende sjablongmessig prisanslag gjelder for utskifting. |

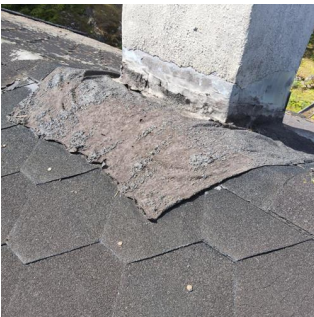
Helhetsvurdering - Eksempel på slitasjer og ufermessig utførelse

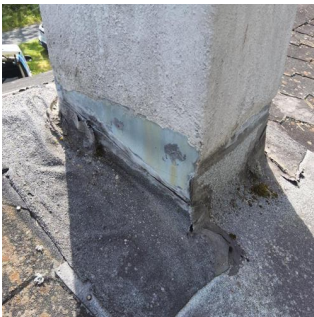
Helhetsvurdering - Eksempel på slitasjer og utettheter ved pipe mot sør

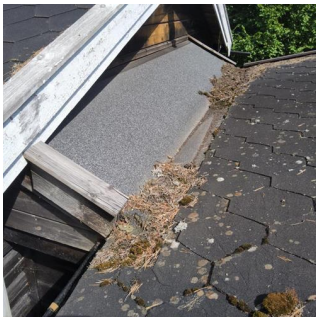
Helhetsvurdering - Eksempel på slitasjer og ufermessig utførelse

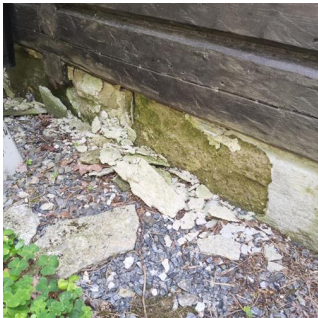
| TG 2 | Grunnmur og fundament | Avskalling og slitasjer observeres på grunnmuren. Eksakt årsak er ukjent. Konsekvens er at forholdet kan medføre økt fuktpåkjenning på bakenforliggende konstruksjoner. Foreslått tiltak er ytterligere undersøkelser og utbedringer. |

Grunnmur og fundament -  
Eksempel på slitasjer
