ASKER Fuglebakk 16

Tofte - Enebolig beliggende med fritt utsyn og gode solforhold - Garasje

Tilstandsrapport

levert av Anticimex AS

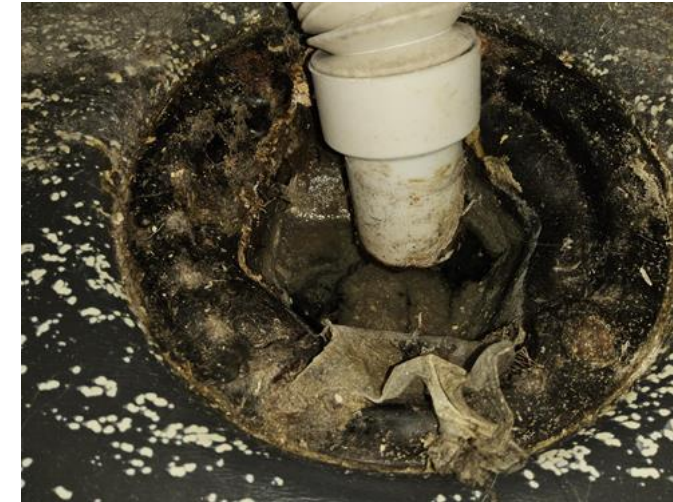
Avløpsrør (ink. sluk) - [Sluk bad]

TG 2 er valgt på hele våtrommet på grunn av alder og slitasjegrad. Det er blant annet registrert følgende avvik: Fuktskader på baderomsinnredning. Vannrør, avløpsrør og sluk har en alder som tilsier at anbefalt brukstid er passert og bør fornyes. Tettesjikt/membran er vurdert til å ha en alder som tilsier at anbefalt brukstid er passert og bør fornyes. Det er kun naturlig, og ikke mekanisk avtrekk på badet, noe som kan føre til redusert luftutskiftning. Lokalfall rundt sluk er ikke tilfredsstillende, og videre bruk av dusjkabinett må påregnes.

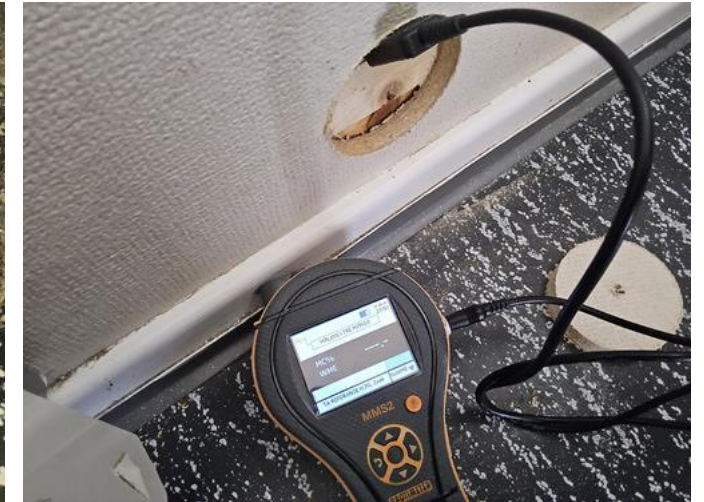
Våtrom - [Fuktmåling bad]

Det er foretatt hulltaking og utført fuktmåling med egnet instrument i tilstøtende rom til våtsone. Det ble ikke registrert forhøyede verdier eller andre avvik. Målingene viser vektprosent under 16.

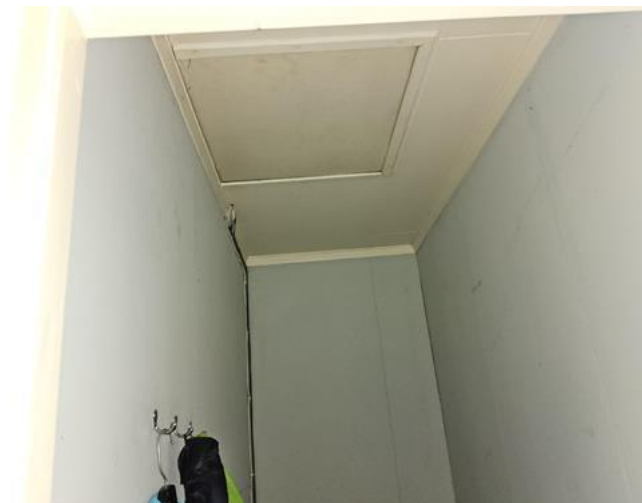
Loft - uinnredet / råloft - [Luke til loft i trapperom]

TG 2	Helhetsvurdering	Det er ikke tilfredstillende tilkomst for inspeksjon av uinnredet loft. Det ble vurdert til å ikke være sikkerhetsmessig forsvarlig å sette opp stige i trapperommet. I tillegg er luken liten, og ikke av tilfredstillende størrelse. Det er ikke kjent hvordan oppbyggingen er utført. Erfaringsmessig betraktes slike konstruksjoner som risikokonstruksjoner blant annet med tanke på fukt-/kondensproblematikk. Det er ikke observert skader eller symptomer på skader på himlingsflater i 1.etasje, men skader kan ikke utelukkes. TG2 er valgt for å belyse skaderisiko/behov for tiltak. Tilfredstillende tilkomst må etableres.
--	------------------	--

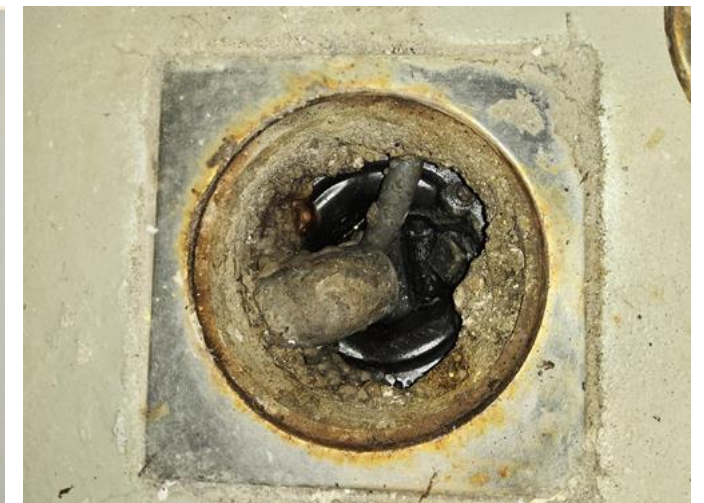
Avløpsrør (ink. sluk) - [Sluk vaskerom]

TG 2 er valgt på hele våtrommet på grunn av alder og slitasjegrad. Det er blant annet registrert følgende avvik: Det er ikke etablert membran/tettesjikt på rommets gulv og veggflater, noe som betyr at rommet ikke tilfredstiller krav til lekkasjesikkerhet. Det ble registrert sprekker på gulv og vegger, og årsaken er ukjent. Vannrør, avløpsrør og sluk har en alder som tilsier at anbefalt brukstid er passert og bør fornyes. Det er ikke etablert luftespalte over/under dørblad, noe som fører til redusert luftutskiftning når døren er lukket. Det er kun naturlig og ikke mekanisk avtrekk, noe som kan føre til redusert luftutskiftning.

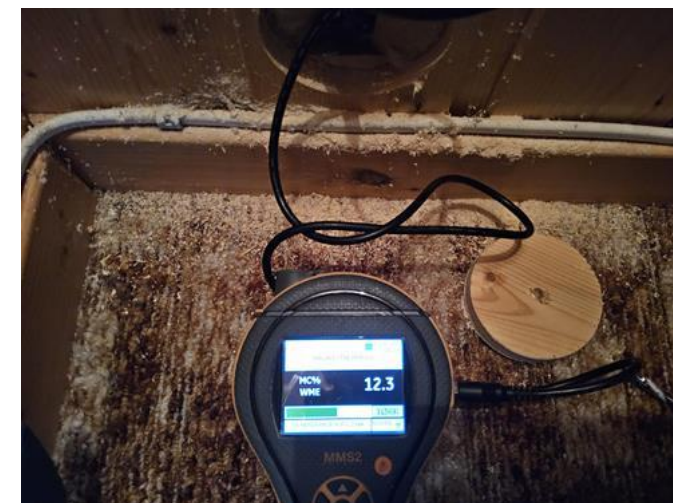
Rom under terreng (kjeller, underetasje, sokkeletasje) - [Fuktmåling i utlekket kjellervegg]

Konstruksjoner (tilfarergulv, himling og vegger).	Det er foretatt hulltaking og utført fuktmåling med pigg i treverk med egnet instrument (Protimeter MMS), i utlekket kjellevegg. Det ble ikke registrert forhøyede verdier eller andre avvik. Målingene viser vektprosent under 16. Målingen gir kun et øyeblikksbilde av forholdene og kan endre seg med årstider, fukt- og temperaturforhold.
---	---	---

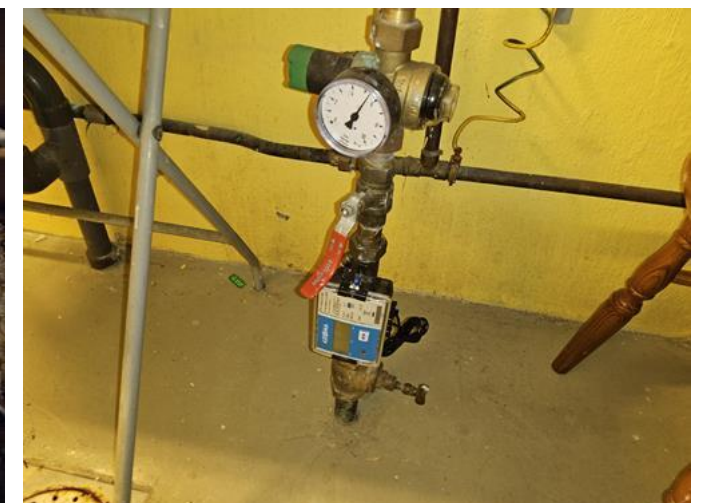
Tekniske anlegg, VVS anlegg (Sjekkpunkter utover det som er inkludert i andre rom) - [Vanninntaksrør med hovedstoppekran]

TG 2	Vannrør (Sjekkpunkter utover det som er inkludert i andre rom) Vannrør av kobber fra byggeår er vurdert til å ha en alder som tilsier at anbefalt brukstid er passert. På bakgrunn av alderen er det grunn til å varsle om risiko for skjulte avvik, svekket funksjon, usikker restlevetid eller lignende forhold som utvikles over tid. Avløpsrør. (Sjekkpunkter utover det som er inkludert i andre rom) Avløpsrør er vurdert til å ha en alder som tilsier at anbefalt brukstid er passert. På bakgrunn av alderen er det grunn til å varsle om risiko for skjulte avvik, svekket funksjon, usikker restlevetid eller lignende forhold som utvikles over tid.

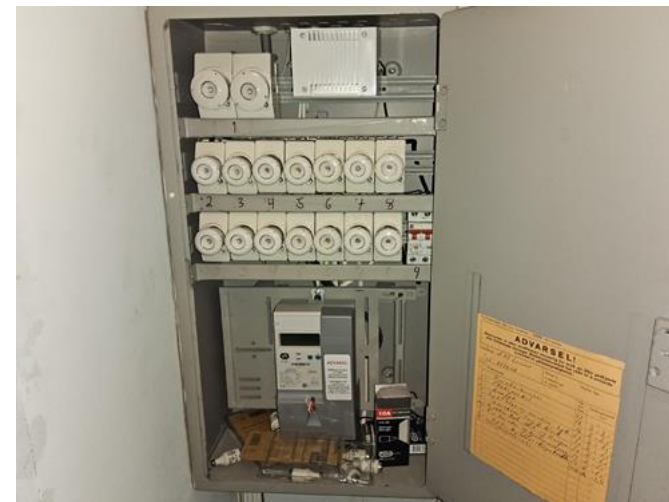
Elektrisk anlegg - [Sikringsskap]

TG 2	Forenklet vurdering av det elektriske anlegget Det mangler deksel/kapsling rundt automatsikring i sikringssskapet. Det er ikke fremlagt samsvarserklæring på utførte arbeider på det elektriske anlegget (tilstandsgrad settes i henhold til NS3600). Med bakgrunn i ovennevnte avvik bør det gjennomføres en utvidet el-kontroll av en kvalifisert elektrofaglig person.
--	--

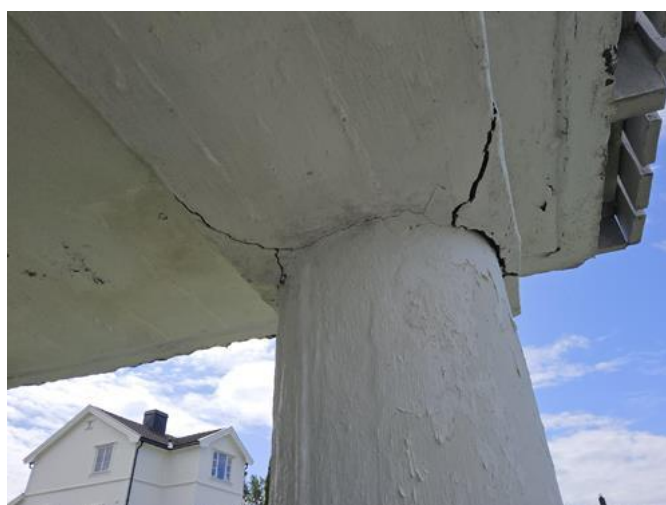
TG 2	Utkragede eller understøttede konstruksjoner (balkonger, verandaer)	Rekkverkshøyden er under 1,0 meter. Avvik fra dagens byggt teknisk forskrift. Tiltak anbefales. Det ble registrert sprekker i murkonstruksjonen på undersiden av altanen ved bærende søyler. Det ble ikke registrert funksjonssvikt, men det vurderes til at tiltak må påregnes. Det ble registrert svak/manglende stivhet i rekkverket. Tiltak bør påregnes.
--	---	---

Balkonger, terrasser, veranda etc - [Sprekker i bærende konstruksjon altan]
