**SÆTRE** Gamle Isveien 12

## SÆTRE - Asker/Sætre - Eksklusiv funkis med fantastisk utsikt og meget gode solforhold. Høy standard. Brygge

# Tilstandsrapport

## Enebolig

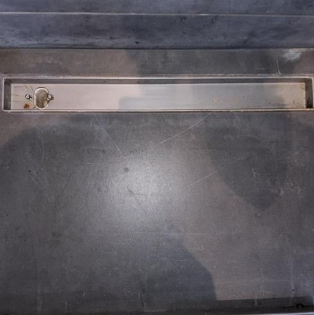
Overflater gulv  
Det observeres sprekker i flis i dusjsonen. Eksakt årsak er ikke kjent, men slike forhold kan for eksempel oppstå som følge av bevegelser i underlaget. Foreslått strakstiltak er at det gjennomføres ytterligere undersøkelser for å kartlegge omfang, eventuelle følgeskader og eksakt hvilke tiltak som er nødvendig.

Overflater gulv - Sluk og sprekker i flis i dusjsonen

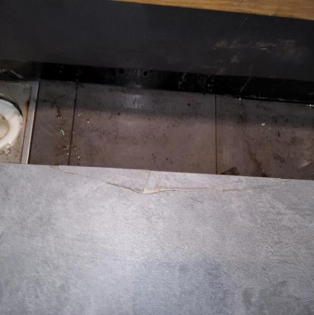
Overflater gulv - Skade i flis ved jacuzzi

Skade i flis ved jacuzzi anbefales utbedret.

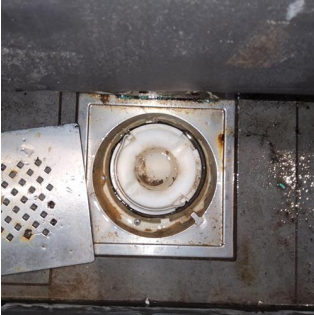
Gulvet under jacuzzi er tilnærmet flatt. Konsekvens er at det ikke er tilstrekkelig fall til å gi tilfredsstillende bortledning av bruksvann/vannslø. Det blir iggende vann igjen på gulv i nedsenket gulv. Foreslått tiltak er lokale tilpasninger eller utbedring. Jacuzzi står rett på gulv. Konsekvens er at det vil bli stående igjen vann/fuktighet under kar som ikke tørker og mugg/soppvekst kan utvikles/forekomme. Anbefalt tiltak kan være å sette jacuzzi på et rammeverk som gjør at det blir avstand mellom gulv og kar og eventuell fuktighet vil tørke.

Avløp (inkl. sluk) - Sluk og vann på gulv ved jacuzzi

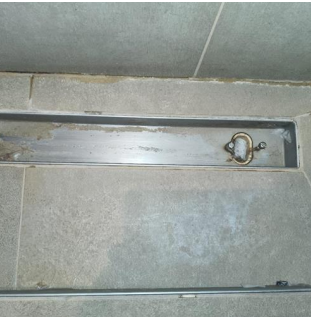
| | Overgang mellom sluk og vanntett sjikt er uoversiktlig. Konsekvensen er at det derfor ikke kan verifiseres at utførelsen er korrekt, eller at lekkasjesikkerheten er ivaretatt. Membran er ikke synlig i sluk. Foreslått tiltak er videre undersøkelser for å kartlegge dagens tilstand og avdekke om det er behov for utbedring eller lignende tiltak. |

Avløp (inkl. sluk) - Sluk dusjsonen

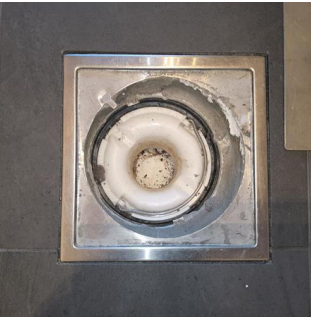
| | Det er uklart om det er benyttet vanntett sjikt på våtrommets gulv- og veggflater. Membran er ikke synlig i sluk. Konsekvensen er at våtrom uten et fullverdig tettesjikt har høy risiko for skjulte fuktskader. Foreslått tiltak er videre undersøkelser for å kartlegge dagens tilstand og avdekke om det er behov for større inngrep og utskiftninger, eller om lokale utbedringer og lignende tiltak er tilstrekkelig. |

Avløp (inkl. sluk) - Sluk vaskerom

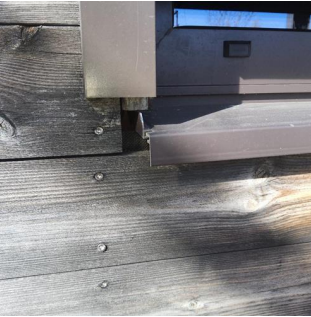
Vinduer og omramming -  
Eksempel på åpning i konstruksjonen ved badevindu 2.etasje

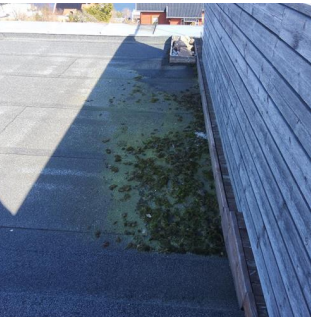
| | TG 2 | Sluk, innvendige nedløp og fallforhold på flate tak | Bygningen har flatt tak med kun utvendige nedløp. Konsekvens er at forholdet gir risiko for at vann i rørene fryser ved minusgrader, noe som kan hindre avrenning og føre til oppdemming av vann på taket. Innvendige nedløp reduserer normalt denne risikoen, siden de ligger i oppvarmet del av bygget. Fallet mot nedløp på taket vurderes som utilstrekkelig. Det er registrert spor etter vannansamlinger. Konsekvensen er at lite fall på flate tak kan føre til oppdemming av vann, noe som øker risikoen for lekkasjer. Foreslått tiltak er videre undersøkelser av en fagkyndig med spesialkompetanse for å kartlegge om det er behov for utbedringer, og eventuelt hvilke løsninger som er mulig/tilstrekkelig. |

Sluk, innvendige nedløp og fallforhold på flate tak - Spor etter vannansamling på tak

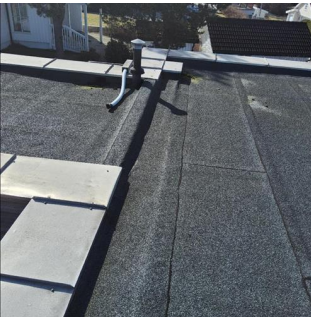
| | TGIU | Takkonstruksjon | Takkonstruksjonen er lukket og undersøkelser er ikke mulig. Mulig kompakttak.<br><br>Elektrikkerrør/varerør på tak er av ukjent funksjon. |

Takkonstruksjon - Varerør/elektrikkerrør

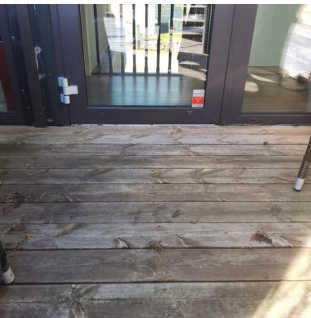
| | TG 2 | Membraner og vanntett sjikt | Liten høydeforskjell mellom gulv-/terrengoverflater og dør-/vindusåpninger. Konsekvens er at forholdet øker faren for at overvann fører til skader i veggkonstruksjon. Foreslått tiltak er videre overvåking, slik at lokal utbedring eller utskiftning kan iverksettes når dette eventuelt blir nødvendig. |

Membraner og vanntett sjikt - Eksempel på liten/ingen høydeforskjell utvendig gulv og bunn dører og vinduer

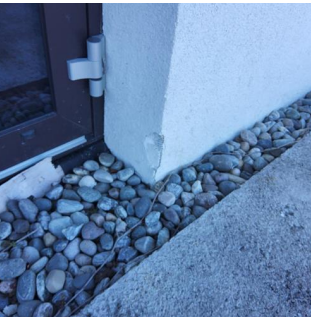
| | TG 1 | Grunnmur og fundament | Liten skade på mur ved stort soverom og bad 1.etasje. Utbedring anbefales. |

Grunnmur og fundament - Skade på mur
