**TOFTE** Klokkeveien 5

## TOFTE - Godt vedlikeholdt enebolig beliggende med fantastisk utsikt utover Oslofjorden - Garasje - Anneks

# Klokkeveien 5, 3482 TOFTE

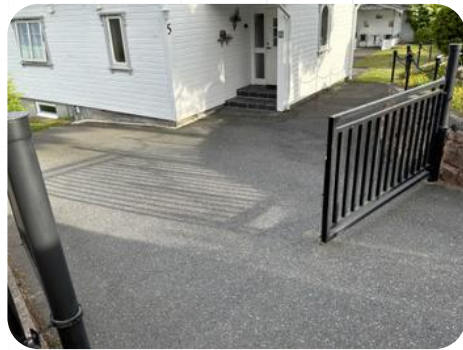
6.2 Drenering

TG2 settes selv om det er ingen symptomer på fuktgjennomgang, men kombinasjon av alder og matriale tilsier at det er kort gjenværende levetid, i sammenheng med terrengforhold.

Konsekvens: Økt fuktbelastning mot grunnmur kan føre til fuktinntrengning, saltutslag, mugg og skader på bygningskonstruksjonen.

Anbefalte tiltak: Det anbefales å planlegge full utskifting av drenering, inkludert nye drensrør, drenerende masser, grunnmursplast og eventuelt isolasjon, samt sikre korrekt fall og bortledning av overvann.

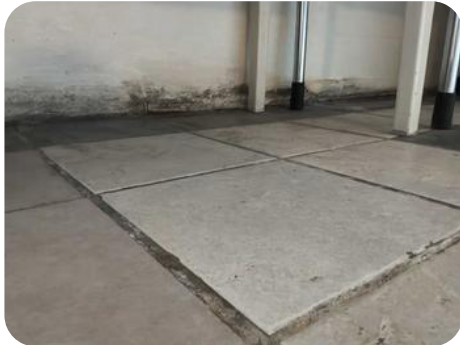
6.4 Rom under terreng

Alle yttervegger er åpne. Det registreres saltutslag og fuktantydninger i overgang gulv/vegg.

Årsak: Fukttransport fra grunnen og gjennom grunnmur gir saltutslag og forhøyede fuktverdier i kjeller.

Anbefalte tiltak: Utbedring av drenering, fuktsikring og vurdering av bedre ventilasjonstiltak.

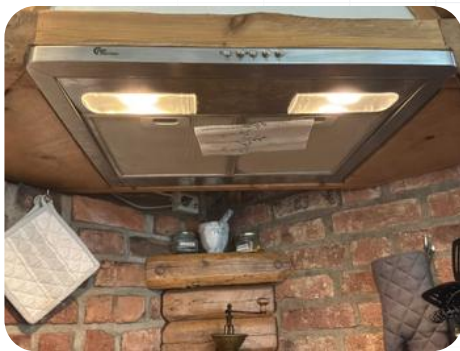
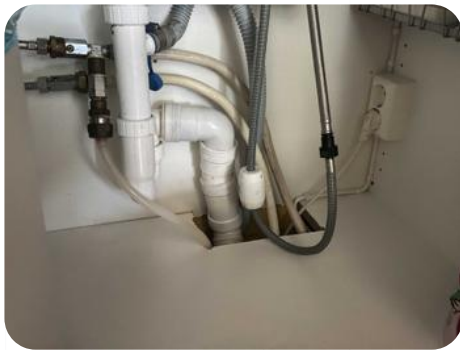
6.15 Kjøkken

Årsak: Manglende komfyrvakt og lekkasjestopper gir lavere sikkerhetsnivå enn dagens anbefalte standard  
Konsekvens: Ingen lekkasjestopper på kjøkken kan være unødvendige vannskader. Manglende komfyrvakt på kjøkkenet kan være økt risiko for brann.  
Anbefalte tiltak: Det anbefales montering av lekkasjestopper og komfyrvakt.

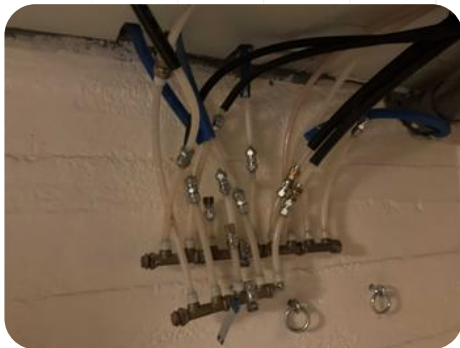
Vannrør er oppført med rør i rør og noe kobber.  
Vannrør av rør i rør har en lav alder med minimal risiko for skader/lekkasjer.  
Vannrør av kobber har en middels/høy alder med moderat/større risiko.  
Det registreres normalt trykk ved åpning av 2 tappesteder samtidig.  
Samlestokk er plassert i kjeller.  
Rørkursene i fordelerskapet er ikke merket med lengde, leveringsområde og systemleverandør som anbefalt. Forholdet vurderes ikke å ha vesentlig betydning for anleggets funksjon eller lekkasjesikkerhet.  
Stoppekran ble registrert i kjeller, fungerer som tiltenkt.  
Vannrør ligger i varm sone, ingen sannsynlig for frost.  
Normal funksjon ble registrert ved befaring, og det ble ikke observert forhold som tilsier avvik av betydning for anleggets funksjon eller forventede levetid.

Årsak: Alder på deler av anlegget tilsier risiko for slitasje og svekkelser  
Konsekvens: Mer utsatt for lekkasjer, brudd etc noe som kan føre til vannskader.  
Anbefalte tiltak: Det ble ikke registrert behov for tiltak, men med tanke på alder kan skader plutselig oppstå på anlegg av eldre årgang. Ved eventuelle oppgraderinger av vil det være hensiktsmessig å skifte vannrør.

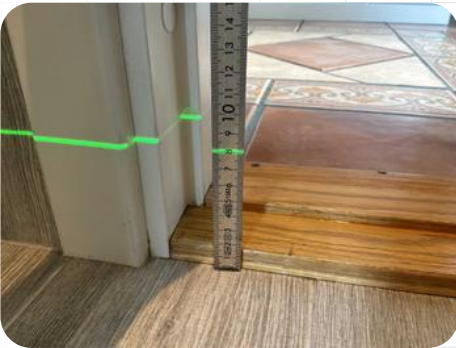
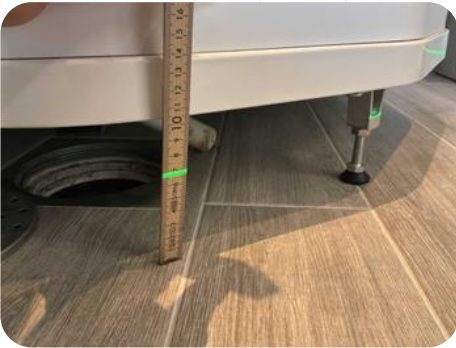
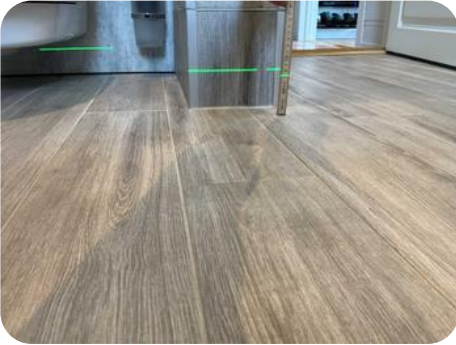
Årsak: Badet har motfall fra dusj til terskel, noe som ikke sikrer tilfredsstillende avrenning til sluk.  
Konsekvens: Økt risiko for vannansamling, lekkasjer og fuktskader i konstruksjonen.  
Anbefalte tiltak: For å lukke avviket må gulvet legges om. Det må forventes fortsatt bruk av kabinett.
