**ASKER** Skansen 8

### Sætre - Sjarmerende sveitservilla med idyllisk hage og flotte uteplasser- Kort vei til fjorden og sentrum- Dobbelgarasje

## TILSTANDSRAPPORT

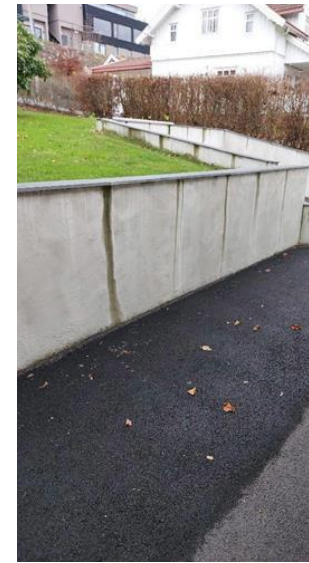
Forstøtningmurer - [Støttemur. ]

TG 3	Annet Det mangler rekkverk på de deler av støttemurene som har en høyde på mer enn 50 cm over terreng, noe som kan føre til fallulykker med skade. Rekkverk/sikring må monteres. Sjablommessig prisanslag: kr 10 000 - 50 000

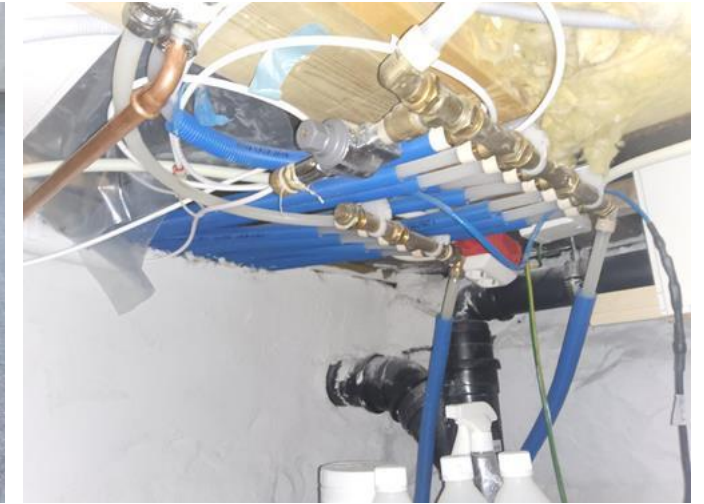
TG 2	Vannrør (Sjekkpunkter utover det som er inkludert i andre rom)	Fordelerstammer for rør-i-rør-systemet er plassert i himling og ikke i eget fordelerskap og er dermed uten mulighet for sikker og kontrollert avrenning til sluk (hensikten med et rør i rør system er å unngå følgeskade ved en eventuell lekkasje fra systemet). Krever oppfølging med jevnlig ettersyn.
  TGIU	Andre VVS-tekniske anlegg (eksempelvis luft/luft varmpumpe)	Luft til luft varmpumpe: Installasjonen er ikke vurdert av undertegnede foruten de deler som er synlige og forestått stikk kontroll. For eventuelle ytterligere undersøkelser henvises det til fagkyndig person.

Tekniske anlegg, VVS anlegg (Sjekkpunkter utover det som er inkludert i andre rom) - [Fordelerstammer for rør-i-rør. ]

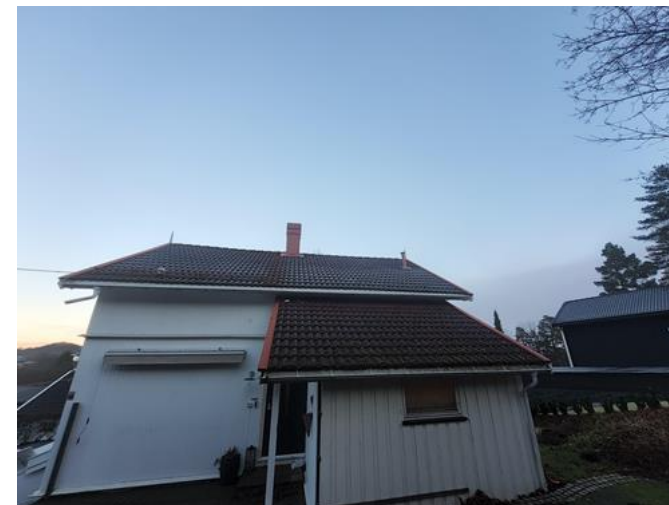
Vurderingene av yttertaket er gjort fra bakkeplan med den begrensning dette innebærer, på grunn av sikkerhetsmessige vurderinger samt at stedlig stige var for kort opp til taket. TG2 er valgt på bakgrunn av at yttertaket inkludert tekking (takstein/sløyfer/lekter), takgjennomføringer, konstruksjon, takrenner/beslag, skorstein og detaljer mot tilstøtende detaljer kan være utsatt for slitasje, skader eller feil utførelse som ikke registreres grunnet begrenset tilkomst. Yttertaket bør kontrolleres i sin helhet når forholdene ligger til rette.

Tekking (undertak, lekter og yttertekking) - [Yttertak. ]

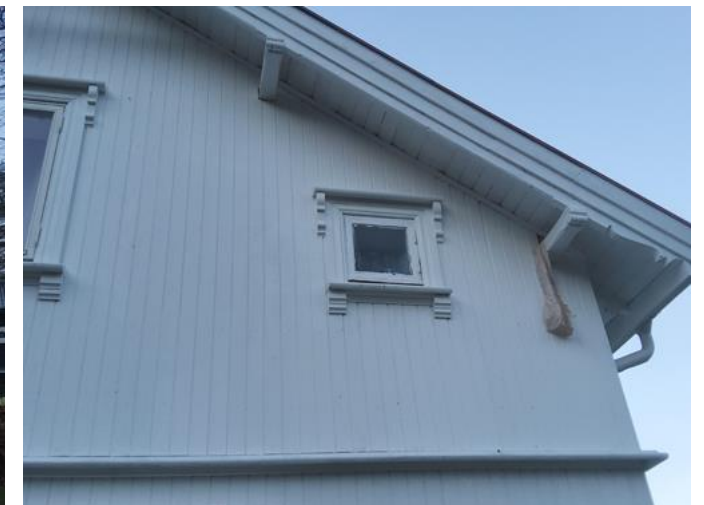
Annet - [Eksempel på vindu med ett-lags glass i 2.etasje. ]

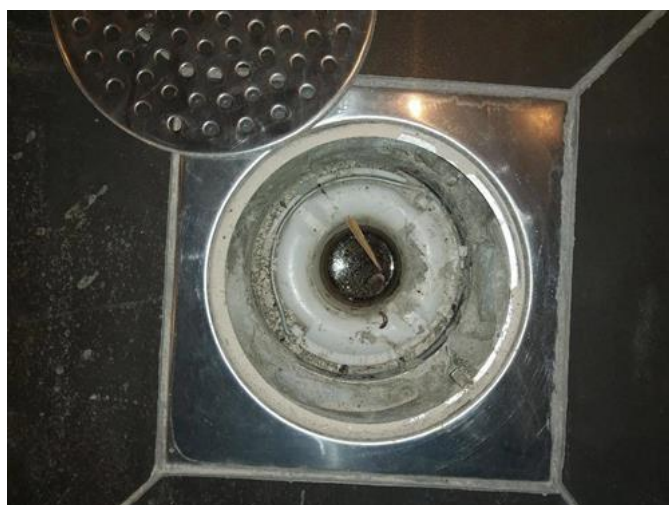
Sett i sammenheng med alder på utvendig drenering er det derfor satt TG 2 for og belyse at kjelleren kan ha en fuktrisiko selv om det på befaringstidspunktet ikke ble observert synlige tegn til skader eller symptomer på skader. Selger opplyser derimot at det enkelte ganger kan komme noe vann inn i kjelleren. Forholdet krever oppfølging med jevnlig ettersyn.

Rom under terreng (kjeller, underetasje, sokkeletasje) - [Sluk i kjeller. ]

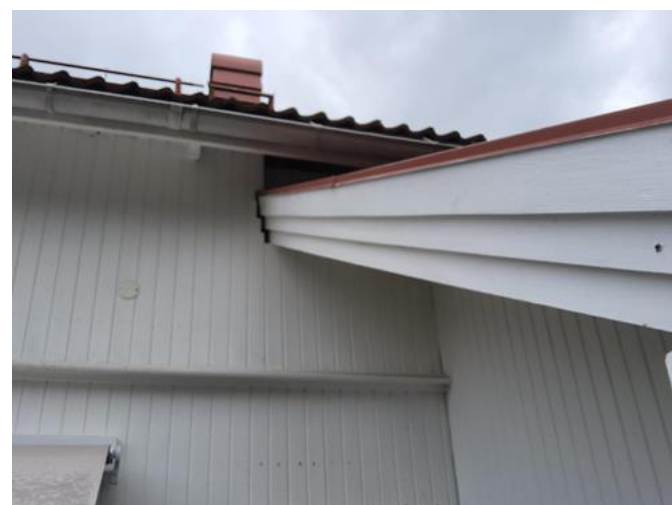
Yttervegger inkl. fasader og konstruksjon - [Avslutning av utfored yttervegg mot tilbygg. ]

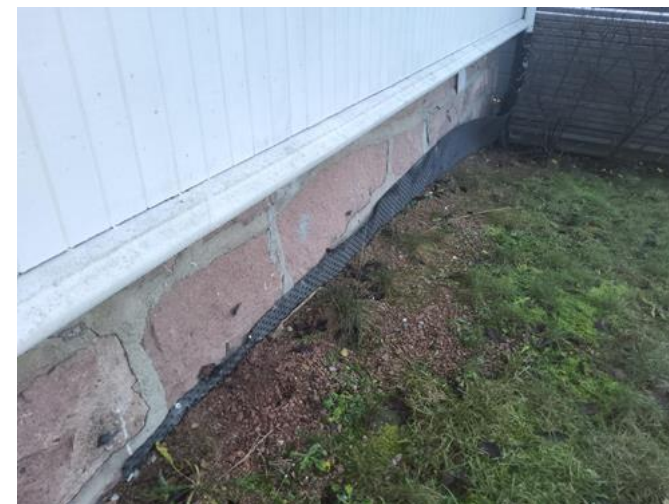
TG 1	<b>Følgende sjekkpunkter er vurdert, og det er ikke oppdaget funksjonssvikt:</b> Terrengfall fra grunnmur - Bortledning av takvann	
  TG 2	Fuktsikring av grunnmur	Synlig grunnmursplast mangler topplst/klemlist mot grunnmur. Konsekvens kan være at vann kommer ned mellom grunnmur og grunnmursplast, med eventuell fuktinntregning i grunnmur. Topplst/klemlist bør derfor etableres.
	Alder	Dreneringens tilstand og funksjon påvirker boligens innvendige konstruksjoner og bruksområder. Dreneringen er nedgravd og skjult, og tilstanden vurderes derfor i hovedsak ut fra alder. Estimert teknisk levetid for dreneringer ligger mellom 20 - 60 år. På bakgrunn av dreneringens alder er det derfor grunn til å varsle om risiko for svekket funksjon eller lignende forhold som utvikles over tid. Jevnlig ettersyn anbefales slik at nødvendige tiltak kan iverksettes ved behov.

Fuktsikring av grunnmur - [Grunnmursplast uten topplist. ]

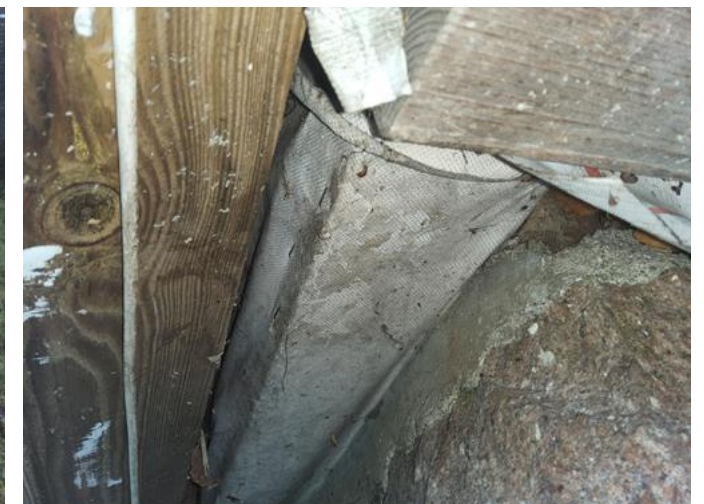
Det kan ikke verifiseres om den kledningen som er av eldre dato på denne delen er montert med lufting. Det vil normalt påvirke levetiden på panelet negativt. Ytterligere undersøkelser anbefales. I tillegg er denne kledningen stedvis montert med for liten avstand til terreng, noe som på sikt kan føre til fukt/råteskader i kledning. Det er på befaringstidspunktet fortsatt en del gjenstående arbeider/avslutninger i forbindelse med ny kledning.

Fasader inkl. kledning - [Eksempel på kledning med mangelfull musesperre og blokkert lufting. ]
