**HOLSMBU** Sandtangen 36

## HOLMSBU - Flott beliggende hytte 50 meter fra vannkanten- Panoramautsikt - Gode solforhold - Brygge - Båtplass - Anneks

Sandtangen 36, 3484  
HOLMSBU

Oppsummering av tilstandsgrader

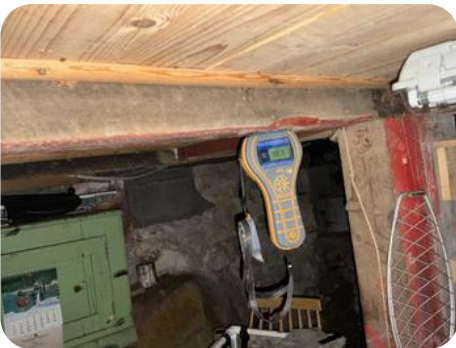
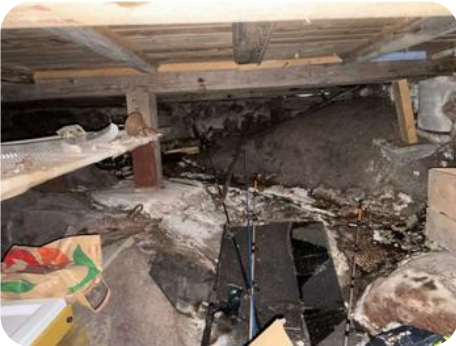
6.2 Krypkjeller

| Grunnforhold av fjell.<br>Hovedbygning med ringmur av betong.<br>Anneks med støpte pilarer/fundament.<br>Grunnmuren ble kontrollert ved å visuelt inspisere om det var sprekker (horisontale, vertikale eller diagonale) eller skader sprekker, krympesprekker i støpt gulv på grunn. Ingen tegn til vesentlige avvik utover hva som kan forventes ut i fra alder, noe sprekk i puss er påregnelig.<br>TG2 settes med bakgrunn i mindre riss/avflakking fra grunnmur. | |

| Årsak: Sprekk i puss på grunnmur skyldes trolig setninger, bevegelser i konstruksjonen eller svinn i pusslaget.<br>Konsekvens og tiltak: Kan føre til fuktinntrengning og frostspreng over tid.<br>Anbefalte tiltak: Gjenpussing av sprekk og videre overvåking av eventuell bevegelse. |

Krypkjeller er inspisert ved befarng. Det er gjennomført fuktmålinger på tilgjengelige konstruksjoner, og verdiene er på grenseland til aksepterte nivåer. Det ble ikke registrert synlige skader eller forhold som indikerer unormal fuktbelastning. Det mangler fuktsperre i form av plastfolie på bakken i krypkjelleren. Dette medfører at fuktighet fra bakken stiger opp i krypkjelleren med påfølgende økt luftfuktighet og risiko for en skadeutvikling.

TG2 settes med bakgrunn i manglende dampsperre mot grunn samt fuktverdier i treverk.

Årsak: Det mangler fuktsperre i form av plastfolie på bakken i krypkjelleren. Krypkjeller regnes i tillegg som en risikokonstruksjon med tanke på fuktproblematikk. Konsekvens: Manglende fuktsperre kan føre til oppfukning fra grunnen, økt fuktighet i konstruksjonen og risiko for mugg, sopp og råteskader. Anbefalte tiltak: Det anbefales å etablere fuktsperre (plastfolie) på bakken i krypkjelleren, samt vurdere tiltak for bedre ventilasjon og fuktkontroll for å redusere risiko for skader.

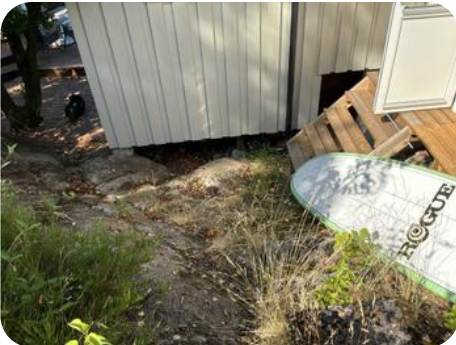
6.3 Drenering

Bygget er ikke oppført med drenering.  
Bygget ligger i skrånede terreng med økt fuktbelastning mot bygning.  
Terrenget rundt bygget skal planeres slik at overflatevannet renner bort fra bygget, for eksempel ved å ha tilstrekkelig fall fra bygget. I Byggforskserien anbefales det minimum fallforhold på 1:50 i en avstand på minst 3 meter fra veggen.  
Taknedløp er snøstormer over terreng.  
TG3 settes med bakgrunn i fallforhold med høy fuktbelastning mot grunnmur ved nedbør.

Årsak: Terrenget rundt bygningen har utilstrekkelig fall bort fra grunnmur, noe som gir større fuktbelastning mot bygning.  
Konsekvens: Økt risiko for fuktinntrengning og belastning på drenering.  
Anbefalte tiltak: Justering av terreng med fall bort fra bygning og forbedret overflatevannshåndtering.

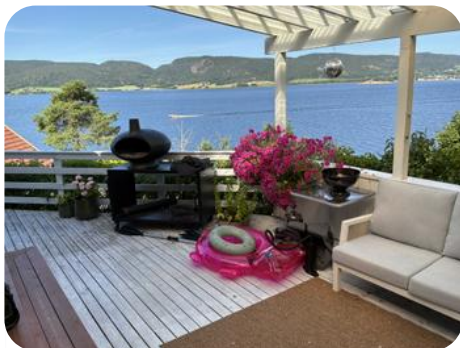
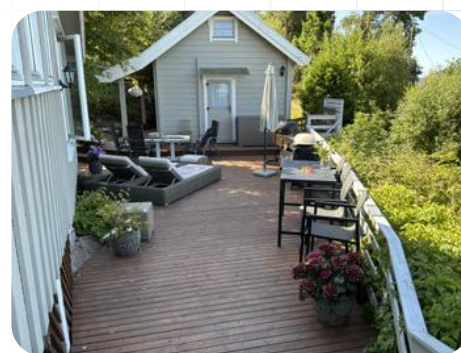
## 6.4 Balkong, terrasse, platting

Det er etablert en platting på m2.  
Plattingen er etablert med tilfarere på mark og teknet med 28x120 terrassebord.  
Det er ikke registrert skader eller forhold med behov for tiltak med det må forventes normalt vedlikehold.  
TG2 settes da normalt vedlikehold er påregnelig.

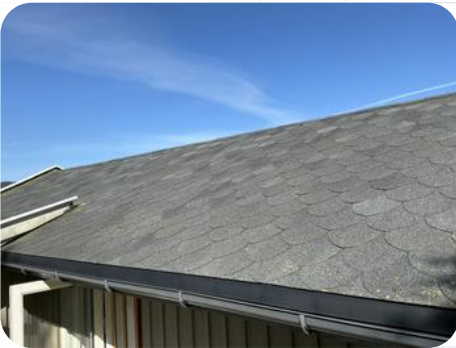
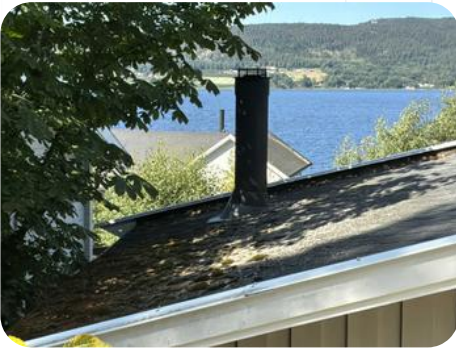
6.8 Taktekking

Taket er besiktet fra nedre del av tak.  
Taket er tekket med pappshingel. Taktekking har ukjent alder.  
Taket fremstår som tett.  
Det er etter innvendig kontroll ingen tegn til lekkasjer gjennom tekkingen.  
Pappshingel har en forventet levetid på ca 25år.  
Undertaket er som regel bestemmende for levetiden på taket som helhet og når et komplett skifte bør foretas. Normalen for undertak er 40-60 år avhengig av valgte løsning. Takfornyng vil ikke endre på dette.

Årsak: Moseveksten skyldes normalt fuktige forhold, skygge og oppsamling av organisk materiale på takflaten. Dette gir gode vekstvilkår for mose.

Konsekvens: Mose holder på fukt og kan redusere taktekkingens levetid ved å øke risikoen for slitasje og frostska-der. Kraftig mosevekst kan også hemme vannavrenningen.

Anbefalte tiltak: Det anbefales å fjerne mosen skånsomt og kontrollere taktekkingen for eventuelle skader. Taket bør vedlikeholdes jevnlig for å begrense ny mosevekst.

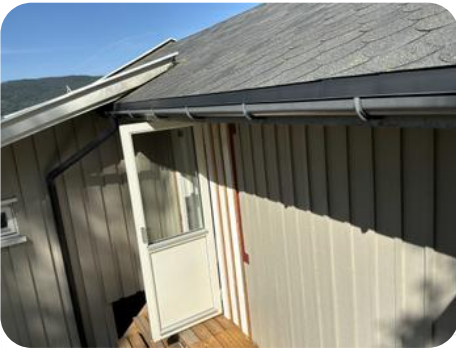
6.10 Renner og nedløp

Det ble ikke registrert tegn til skader.

Årsak: Alder tilsier risiko for slitasje, korrosjon og redusert funksjon.

Anbefalte tiltak: Det bør gjennomføres jevnlig tilsyn og rens, samt kontrolleres for lekkasjer i skjøter og tetningspunkter. Ved tegn til svekkelser anbefales utskifting av renner og nedløp.

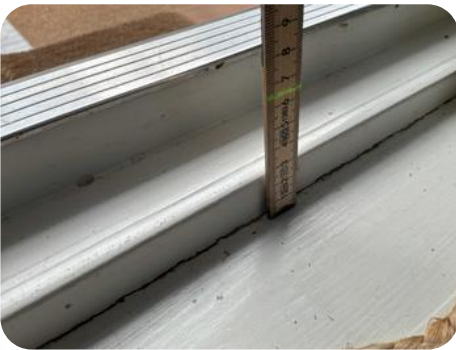
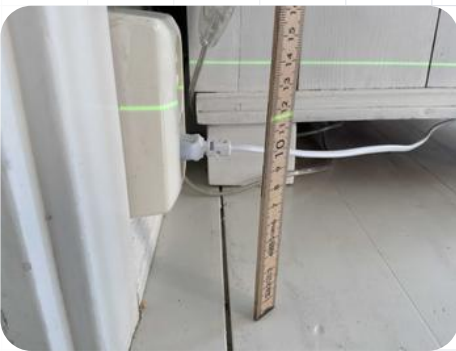
6.11 Etasjeskille og gulv på grunn

| Er det påvist nedbøy, skjevheter eller svikt i etasjeskille/gulv? | Ja |

TG-3

Årsak: Det er registrert vesentlig høydeforskjell i etasjeskillet ca 60 mm, trolig som følge av setninger, deformasjoner eller svakheter i konstruksjonen over tid.  
Konsekvens: Skjevheter kan påvirke byggets stabilitet, gi redusert brukskomfort og medføre økt belastning på konstruksjon og overflater.  
Anbefalte tiltak: Det anbefales nærmere undersøkelse av årsak, samt vurdering av utbedring for å rette opp skjevheter og sikre tilfredsstillende bæreevne og funksjon.

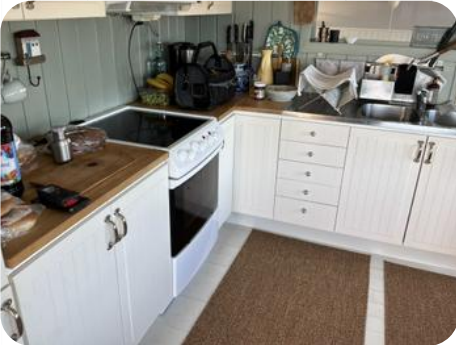
6.13 Kjøkken

Årsak: Manglende komfyrvakt og lekkasjestopper gir lavere sikkerhetsnivå enn dagens anbefalte standard Konsekvens: Ingen lekkasjestopper på kjøkken kan være unødvendige vannskader. Manglende komfyrvakt på kjøkkenet kan være økt risiko for brann. Anbefalte tiltak: Det anbefales montering av lekkasjestopper og komfyrvakt.

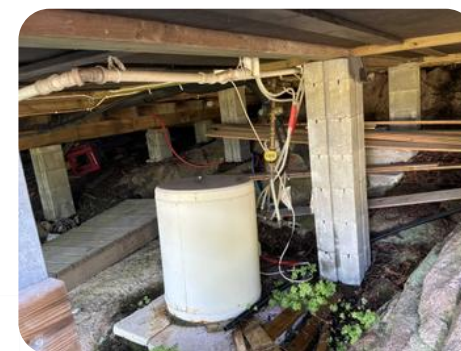
## 6.16 Vannledninger

Alder:  
Årsak: Alder tilsier risiko for slitasje og svekkelser  
Konsekvens: Mer utsatt for lekkasjer, brudd etc noe som kan føre til vannska-der.  
Anbefalte tiltak: Det ble ikke registrert behov for tiltak, men med tanke på alder kan skader plutselig oppstå på anlegg av eldre årgang. Ved eventuelle oppgraderinger av vil det være hensiktsmessig å skifte vannrør.
