ASKER Brøholtveien 18

ASKER -Pent rekkehus med flott utsikt

Tilstandsrapport

Befaringsdato: 01.05.2026

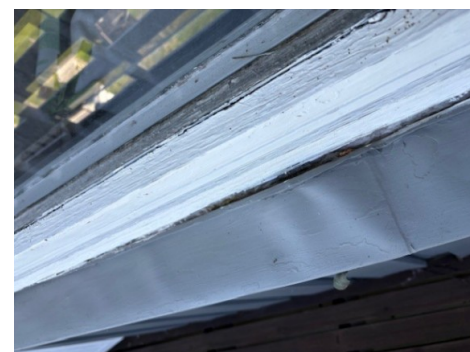
TG 2 Dører

Det er påvist avvik rundt innsetningsdetaljer. Karmene i dører er værslitte utvendig og det er sprekker i trevirket.

Bygningen har malt hovedytterdør m/glassfelt. Terrassedører m/eldre doble glass. Det er påvist avvik rundt innsettsdetaljer. Karmene i dører er værslitte utvendig og det er sprekker i trevirket. Det må påregnes noe vedlikehold og at enkelte dører må skiftes ut.

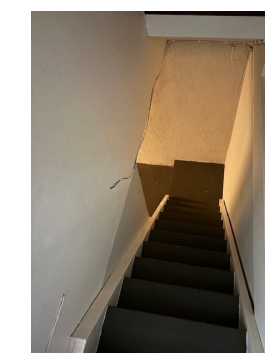
Helse, miljø og sikkerhet

Trappen mangler rekkverk på begge sider, samt at lysåpning mellom trinn er mer enn 0,10 meter. Konsekvens er at trappen ikke tilfredstiller dagens krav til sikkerhet i henhold til NS3600. TG 3. Rekkverk må monteres for å lukke avviket

- Rekkverk for utvendige trapper må monteres for å lukke avviket.
- Åpninger i rekkverk for utvendige trapper må endres for å tilfredsstille krav på byggetidspunktet.
- Rekkverk på innvendig trapp må monteres for å lukke avviket.
- Det bør gjennomføres radonmålinger.
- Åpninger i innvendige trapper er såpass store at det ut ifra sikkerhetsmessige forhold anbefales å lage mindre åpninger.
- Håndløper på innvendig trapp bør monteres, men det var ikke krav på byggetidspunktet.
- Håndløper på innvendig trapp må monteres på vegg for å tilfredsstille krav på byggetidspunktet.
