ASKER Rødtangveien 16 B

ASKER - Holmsbu - Fantastisk fritidseiendom med tøffellavstand til fjorden - Parkering - Gode solforhold - Utsikt - V/A

Tilstandsrapport

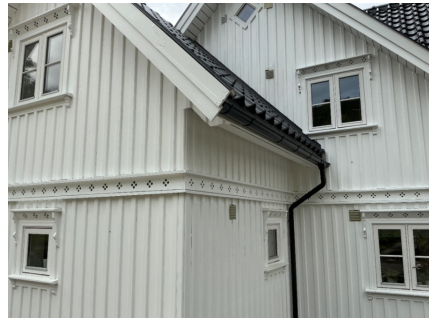
Noe begrenset lufting mellom kledning og vannbrett

Det bør etableres bedre lufting mellom kledning og vannbrett for å redusere risikoen for fuktansamling og påfølgende råteskader i konstruksjonen.

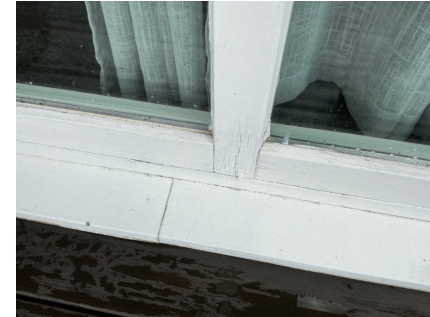
Den/skyvedør med glassfelt

- Det er påvist dør(er) med fukt/råteskader.

Råteskade

- Lokal utbedring/utsifting av fukt/råteskadet treverk.
- Døren(e) står foran utsiftingning.

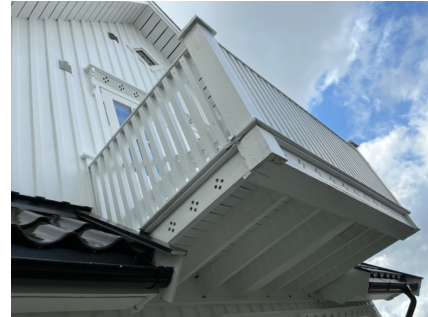
Noe råteskader

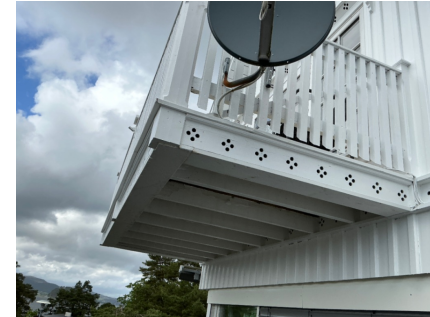
Noe avflassing av maling mm.

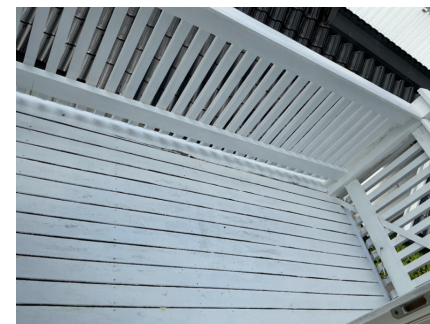
- Det er påvist fukt-/råteskader i konstruksjonen.

Balkong på ca. 3,3 kvm., råteskader i konstruksjonen, malte terrassebord.

- Råteskadede konstruksjoner må skiftes ut.

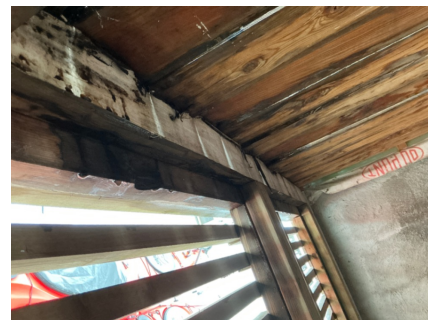
- Det er påvist fukt-/råteskader i konstruksjonen.

Råteskader

- Råteskadede konstruksjoner må skiftes ut.

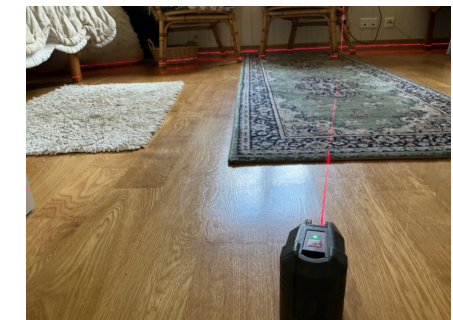
- Målt høydeforskjell på mellom 10 - 20 mm innenfor en lengde på 2 meter. Tilstandsgrad 2 gis med bakgrunn i standardens krav til godkjente måleavvik.

Nivellering soverom 2 etasje, avvik ca. 10-20 mm

- For å få tilstandsgrad 0 eller 1 må høydeforskjeller rettes opp. Det vil imidlertid sjelden være økonomisk rasjonelt som et enkeltstående tiltak i en bolig som dette. Dersom boligen en gang skal renoveres, kan man vurdere slike tiltak.

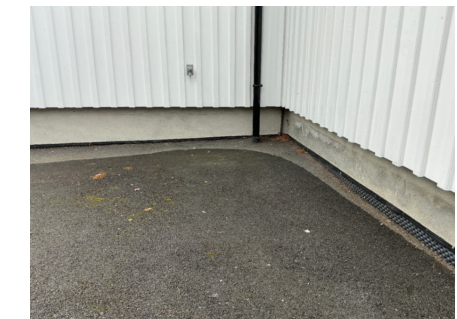
Riss i murpuss

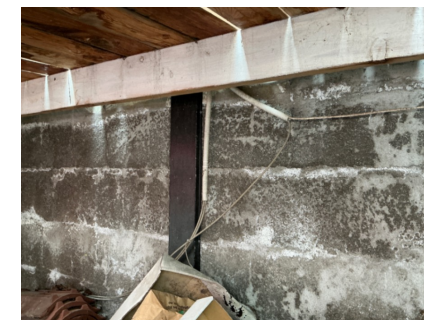
Synlig leca, upusset, saltutslag

Lokal utbedring bør utføres. Upusset leca med saltutslag bør pusses og behandles for å hindre videre nedbrytning og fuktinntrengning, da dette kan føre til skader på murverket over tid.

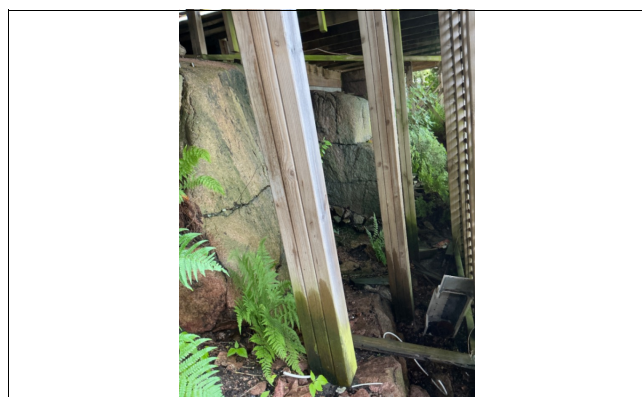
Noen understøtter står rett på fjell, bør settes på bjelkesko. Slik de står i dag vil de trekke fuktighet. Uheldig løøsning, kan råtne opp.

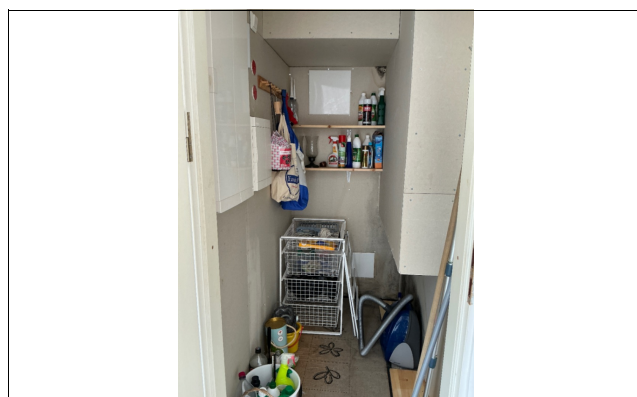
Utvendig bod, platekledd, støpt dekke. Dårlig ventilering, synlige svertemerker på plater. TG3. Bør utbedres

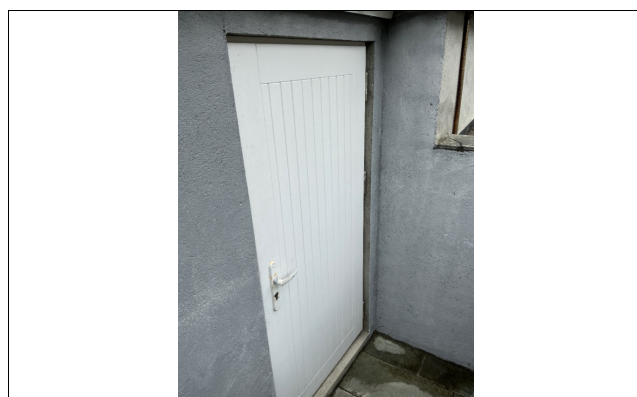
Dør til kjellerrom, noe rustflekker mm. TG2
