**ASKER** Rødtangveien 16 B

## ASKER - Holmsbu - Fantastisk fritidseiendom med tøffellavstand til fjorden - Parkering - Gode solforhold - Utsikt - V/A

# Tilstandsrapport

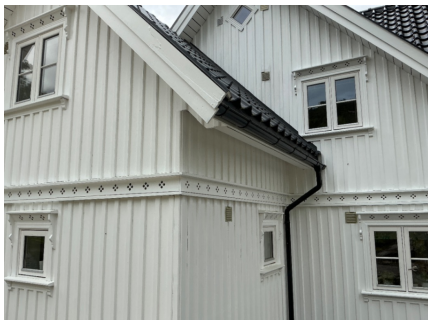
Noe begrenset lufting mellom kledning og vannbrett

- Tiltak:  
Det bør etableres bedre lufting mellom kledning og vannbrett for å redusere risikoen for fuktansamling og påfølgende råteskader i konstruksjonen.

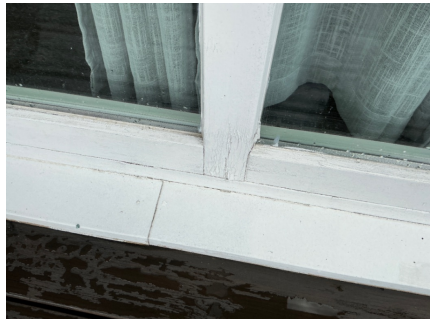
Den/skyvedør med glassfelt

- Vurdering av avvik:**
- Det er påvist dør(er) med fukt/råteskader.

Råteskade

- Konsekvens/tiltak**
- Lokal utbedring/utskifting av fukt/råteskadet treverk.
  - Døren(e) står foran utskiftning.

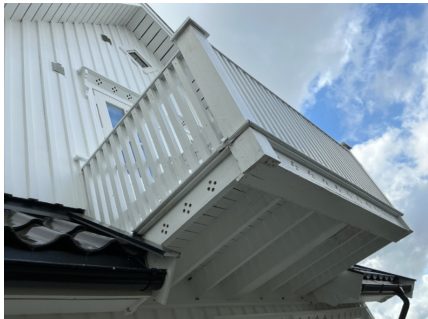
Noe råteskader

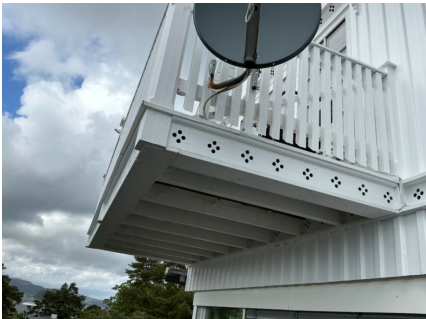
Noe avflassing av maling mm.

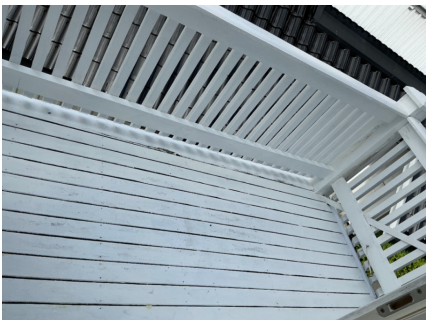
Balkong på ca. 3,3 kvm., råteskader i konstruksjonen, malte terrassebord.

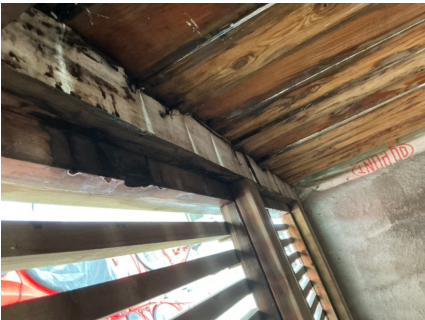
- Det er påvist fukt-/råteskader i konstruksjonen.

Råteskader

- Råteskadede konstruksjoner må skiftes ut.

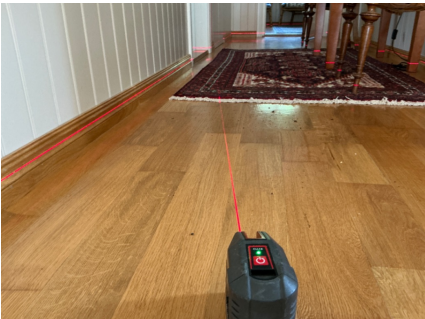
Nivellering gang2 etasje, ingen registrerte avvik

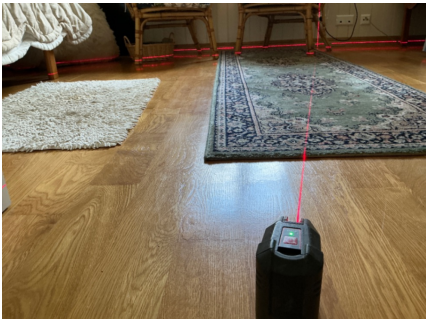
- Målt høydeforskjell på mellom 10 - 20 mm innenfor en lengde på 2 meter. Tilstandsgrad 2 gis med bakgrunn i standardens krav til godkjente måleavvik.

Nivellering soverom 2 etasje, avvik ca. 10-20 mm

- For å få tilstandsgrad 0 eller 1 må høydeforskjeller rettes opp. Det vil imidlertid sjelden være økonomisk rasjonelt som et enkeltstående tiltak i en bolig som dette. Dersom boligen en gang skal renoveres, kan man vurdere slike tiltak.

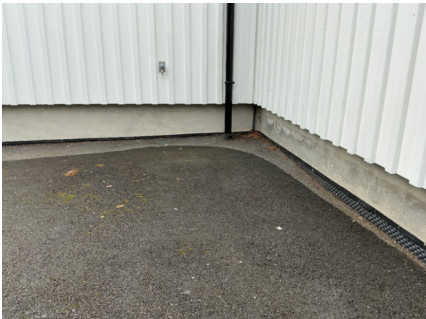
- Det er påvist sprekker i murte/pussede fasader.

Riss i murpuss

Lokal utbedring bør utføres. Upusset leca med saltutslag bør pusses og behandles for å hindre videre nedbrytning og fuktinntrengning, da dette kan føre til skader på murverket over tid.

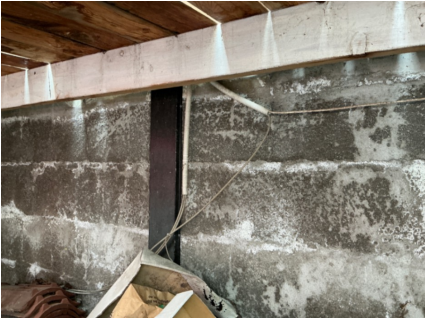
Synlig leca, upusset, saltutslag

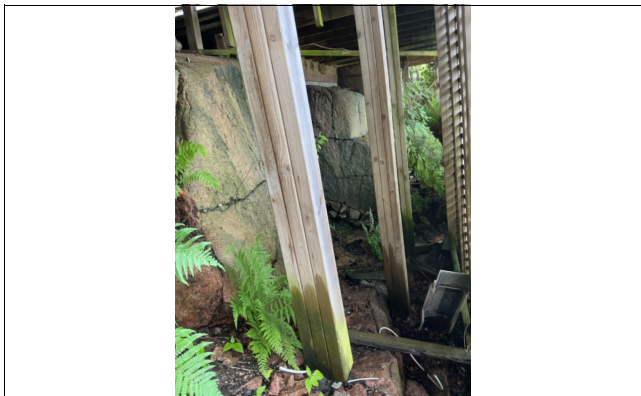
Noen understøtter står rett på fjell, bør settes på bjelkesko. Slik de står i dag vil de trekke fuktighet. Uheldig løsning, kan råtne opp.

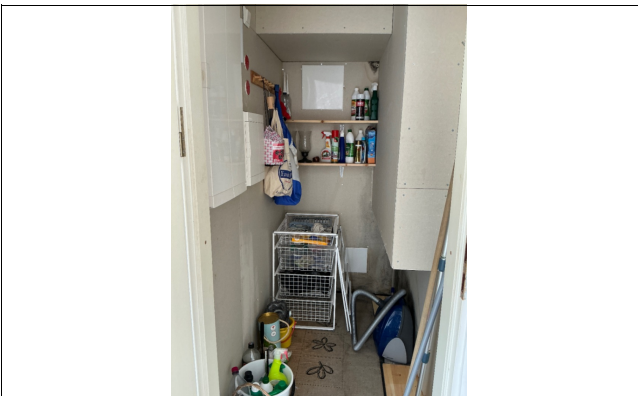
Utvendig bod, platekledd, støpt dekke. Dårlig ventilering, synlige svertemerker på plater. TG3. Bør utbedres

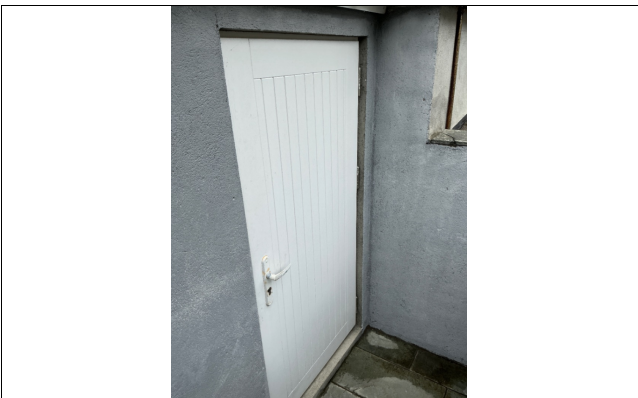
Dør til kjellerrom, noe rustflekker mm. TG2
