**TOFTE** Ekornveien 9 C

### TOFTE - 2 -roms selveierleilighet beliggende i etablert boligområde - Parkering - Uteplass

# Ekornveien 9C, 3482 TOFTE

Gnr: 336  
Bnr: 704  
Snr: 1

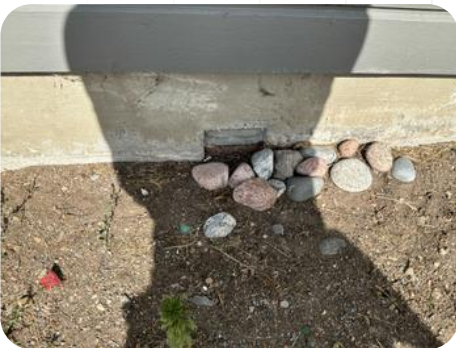
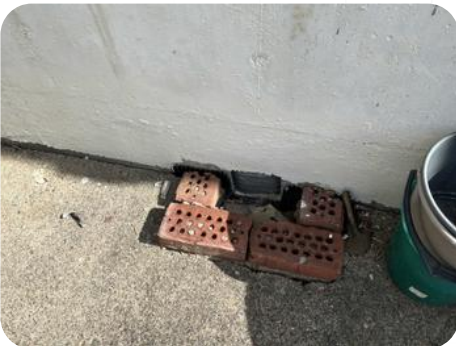
Er det påvist sprekker/riss eller skader? Ja

Det registres mindre riss/setnings sprekk i grunnmur,

Grunnmur oppført i betong.  
Grunnmuren ble kontrollert ved å visuelt inspisere om det var sprekker (horisontale, vertikale eller diagonale) eller skader sprekker, krympesprekket i støpt gulv på grunn.  
Det ble observert mindre riss i grunnmuren. Rissene vurderes som overfladiske og har trolig oppstått som følge av normale bevegelser i konstruksjonen over tid (krymp, temperatur- og setningspåvirkning). Det er ikke registrert tegn til aktiv bevegelse, fuktinntrengning eller strukturelle skader som følge av rissene.

TG 2 settes da det registreres synlige riss.

Årsak: Sprekk i puss på grunnmur skyldes trolig setninger, bevegelser i konstruksjonen eller svinn i pusslaget.  
Konsekvens og tiltak: Kan føre til fuktinntrengning og frostspreng over tid.  
Anbefalte tiltak: Gjenpussing av sprekk og videre overvåking av eventuell bevegelse.

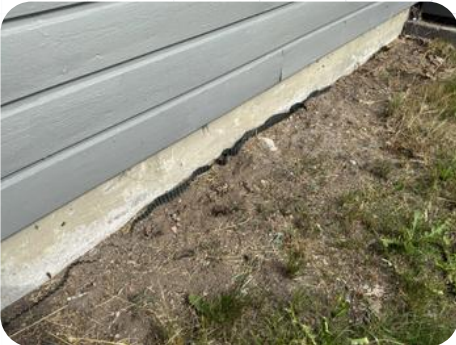
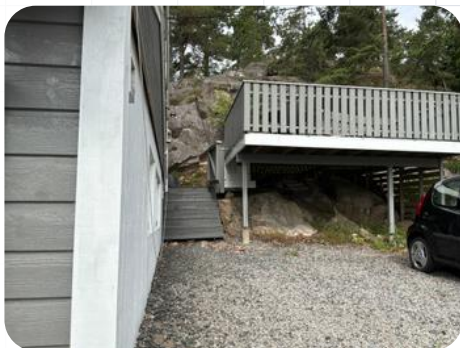
6.3 Drenering

Er bygningen utsatt for tilsig av overflatevann (terrengfall inn mot boligen)? **Ja**

Det er synlig drenering rundt bygget. Drenering er fra opprinnelig byggeår. Det registreres terrengfall mot bygning. Terrengtet rundt bygget skal planeres slik at overflatevannet renner bort fra bygget, for eksempel ved å ha tilstrekkelig fall fra bygget. I Byggforskserien anbefales det minimum fallforhold på 1:50 i en avstand på minst 3 meter fra veggen. TG2 settes selv om det er ingen symptomer på fuktgjennomgang, men kombinasjon av alder, fallforhold og matriale tilsier at det er kort gjenværende levetid.

Årsak: Terrengtet rundt bygningen har fall mot bygning, noe som gir større fuktbelastning mot bygning. Konsekvens: Økt risiko for fuktinntrengning og belastning på drenering. Anbefalte tiltak: Justering av terreng med fall bort fra bygning og forbedret overflatevannshåndtering.

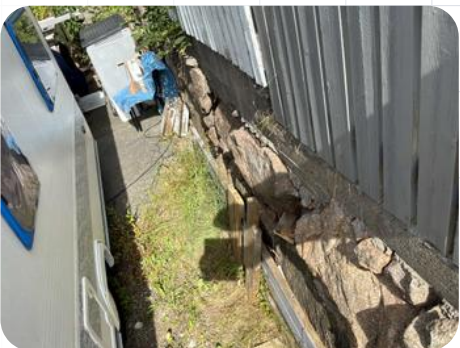
6.4 Støttemur

Støttemur oppført i naturstein og betong. Det er ikke registrert tegn til skjevheter, sprekker eller lignende.

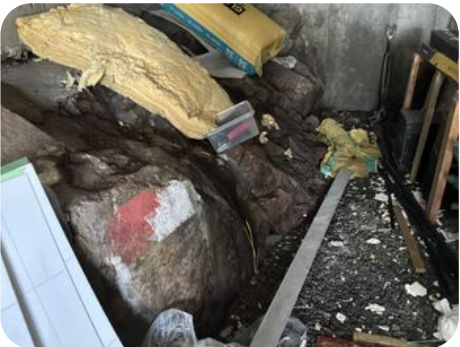
6.5 Rom under terreng

Bod og deler av rom (soverom) er under terreng. Det er utført en visuell kontroll av tilgjengelige overflater i samsvar med fuktmåling av Protimeter MMS3 Ved fuktmåling måles et fuktinnhold på 64RF. Det er ikke etablert dampsperre mot grunn. Grunnmur er oppført i støpt betong med innvendig multimurelement (Multimur).  
Bruk av multimurelementer ved oppføring av grunnmurer var en vanlig byggemåte fra sent 70-tall og et stykke inn på 90-tallet. Det viste seg imidlertid at bruk av multimur, særlig under terreng, var en uheldig løsning. Dette fordi konstruksjonen er svak for fuktpåkjenning, og risikoen for betydelige skader er stor uten at det er symptom på dette på innvendige overflater.  
TG2 settes kun mest bakgrunn i at multimur er en risiko konstruksjon, selv om det ikke er påvist avvik.

Konsekvens:  
- En multimur er en konstruksjon med relativt små sikkerhetsmarginer og regnes derfor som en risikokonstruksjon dersom utførelse, fundamentering eller drenering ikke er tilstrekkelig ivaretatt. Stabiliteten er i stor grad avhengig av korrekt oppbygning av bakfylling og effektiv bortledning av vann. Mangelfull utførelse eller økt belastning fra terreng og vanntrykk kan over tid føre til deformasjoner eller svikt i konstruksjonen.

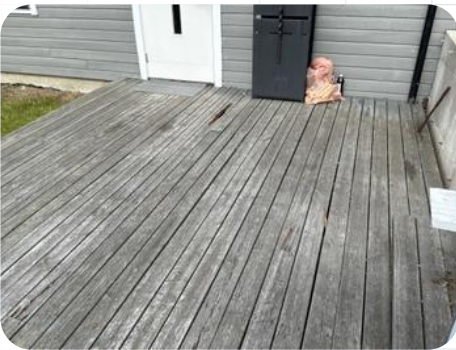
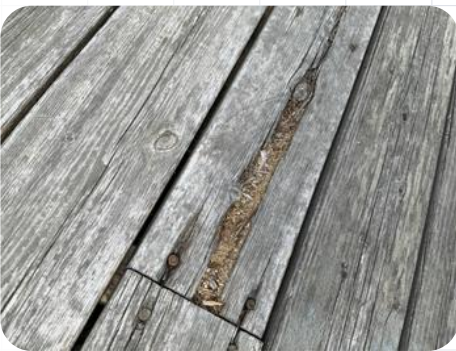
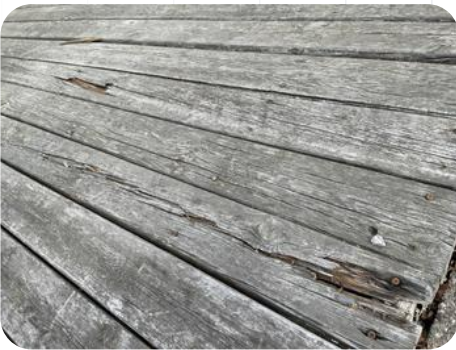
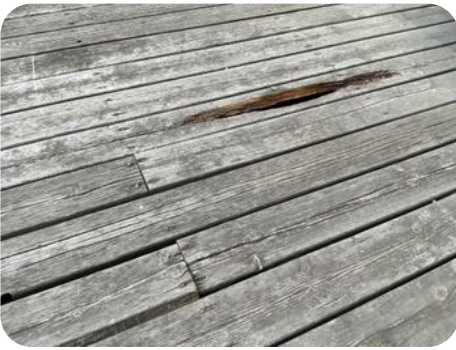
6.6 Balkong, terrasse, platting

Balkong/terrasse/platting  
Plattingen har registrerte råteskader, skjevheter og betydelig vedlikeholdsetterslep. Delvis eller full utskifting må påregnes.

Er det tegn på råteskader i treverk eller skader i betong? Ja

Årsak:  
Platting er av eldre dato med slitasje over tid, noe som har ført til skjevheter i konstruksjonen og begynnende råteskader i enkelte deler.  
Konsekvens: Skjevheter kan påvirke stabilitet og bruksegenskaper, og råteskader kan utvikle seg videre dersom tiltak ikke utføres.  
Anbefalte tiltak: Det anbefales å utbedre skjevheter og skifte ut skadet trevirke. Det må forventes delvis eller full utskifting av plattingen.

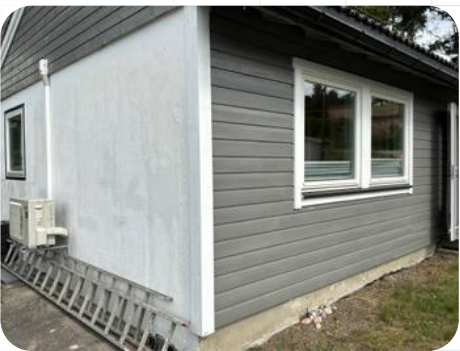
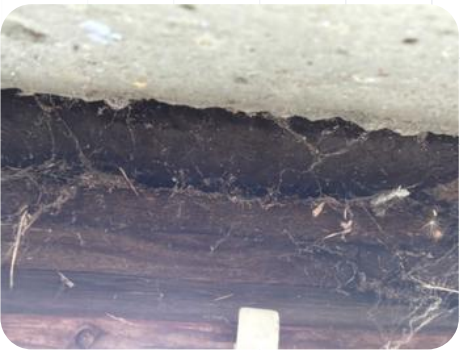
Er det etablert musesperre på boligen? Nei

Oppsummering av yttervegger TG-2

Boligen er oppført med bindingsverk av tre teknet med liggende kledning og betong.

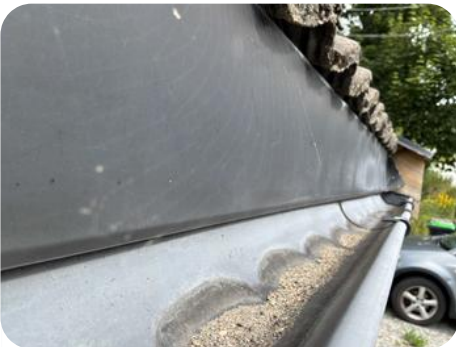
6.12 Renner og nedløp

Det ble ikke registrert tegn til skader.

Årsak: Alder tilsier slitasje, korrosjon og redusert funksjon.

Anbefalte tiltak: Det bør gjennomføres jevnlig tilsyn og rens, samt kontrolleres for lekkasjer i skjøter og tetningspunkter. Ved tegn til svekkelser anbefales utskifting av renner og nedløp.

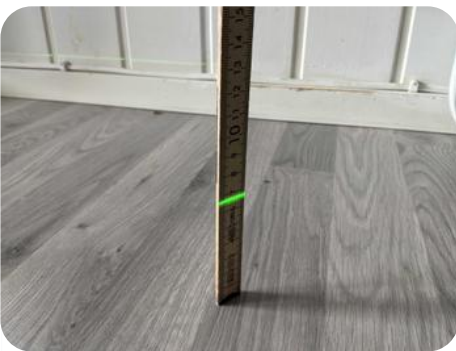
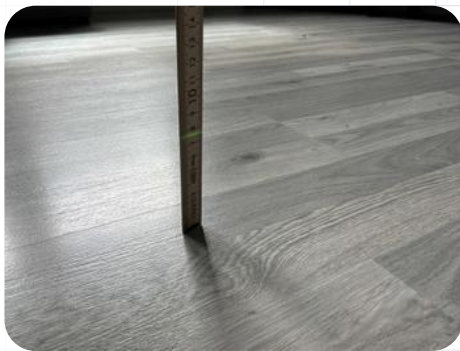
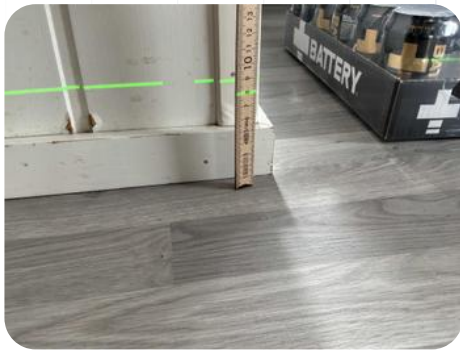
6.13 Etasjeskille og gulv på grunn

| Er det påvist nedbøy, skjevheter eller svikt i etasjeskille/gulv? | Ja |

TG-2

TG2 gis med bakgrunn i standardens krav til godkjente måleavvik.

Årsak: Ujevnheter med høydeforskjeller på +/-15 mm skyldes setninger, slitasje eller unøyaktig utførelse.  
Konsekvens: En høydeforskjell på +/-15mm indikere setninger eller ujevnheter i underlaget som bør undersøkes nærmere.  
Anbefalte tiltak: For å få lavere tilstandsgrad må høydeforskjeller rettes opp. Det vil imidlertid sjelden være økonomisk rasjonert som et enkeltstående tiltak i en bolig som dette.

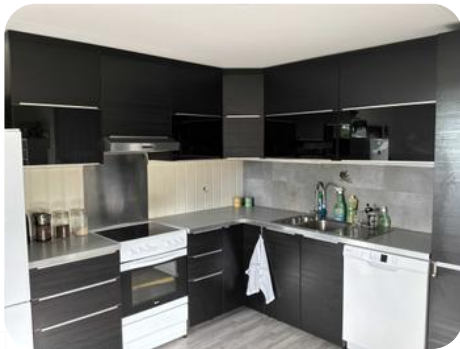
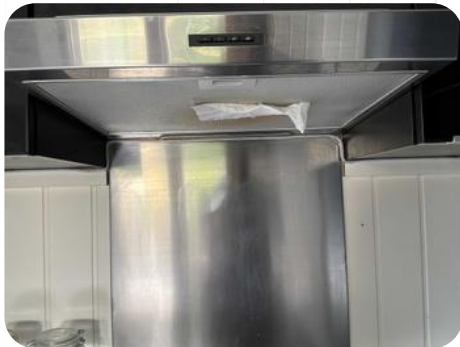
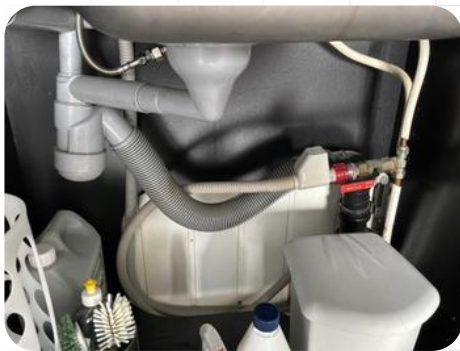
6.14 Kjøkken

Komfyrvakt og lekkasjesikring er ikke montert. Selv om det ikke var krav om dette på byggetidspunktet vurderes dette som et avvik fra dagens sikkerhetsnivå.

TG2 settes på grunn av manglende sikkerhetsutstyr som i dag anses som normalt sikkerhetsnivå på kjøkken, herunder komfyrvakt og lekkasjestopper, selv om dette ikke var et krav på oppføringstidspunktet.

| Oppsummering avtrekk |
|---|
| Årsak: Manglende komfyrvakt og lekkasjestopper gir lavere sikkerhetsnivå enn dagens anbefalte standard<br>Konsekvens: Ingen lekkasjestopper på kjøkken kan være unødvendige vannskader. Manglende komfyrvakt på kjøkkenet kan være økt risiko for brann.<br>Anbefalte tiltak: Det anbefales montering av lekkasjestopper og komfyrvakt. |

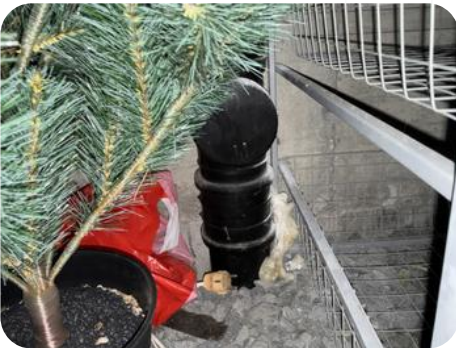
6.15 Avløpsrør

| Har avløpsrør nådd en alder som gir økt risiko for skader eller følgeskader? | Ja |

Avløpsrør er oppført i plast.  
Avløpsrør er hovedsaklig fra opprinnelig byggeår.  
Avløpsrør har en middels alder (over 25år) med moderat sannsynlighet for skader.  
Det påpekes at det ikke er noen symptomer ved befaring.  
Utvendige avløpsrør er fra opprinnelig byggeår. Disse ligger under bakkenivå og er ikke vurdert utover annet enn alder.  
Kloakk er luftet over tak.  
Stakeluke er påvist i bod.  
Normal funksjon ble registrert ved befaring, og det ble ikke observert forhold som tilsier avvik utover forventet for alder og utførelse.

| Konsekvens/Anbefalte tiltak |
|---|
| Årsak: Alder tilsier risiko for slitasje og svekkelser.<br>Konsekvens: Kan være mer utsatt for slitasje, blokkeringer, lekkasjer m.m.<br>Anbefalte tiltak: Det ble ikke registrert behov for tiltak, men med tanke på alder kan skader plutselig oppstå. Ved eventuelle oppgraderinger vil det være hensiktsmessig å skifte avløpsrør. |

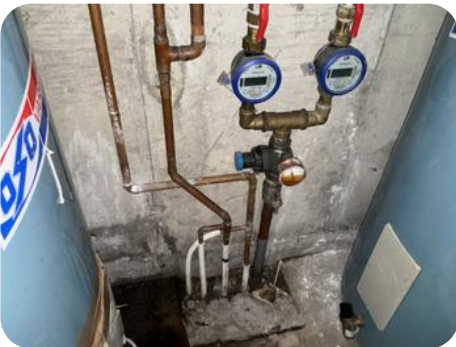
6.16 Vannledninger

Vannrør er oppført med kobber rør fra byggeår.  
Vannrør har en middels alder med moderat risiko for skader/lekkasjer.  
Det registreres normalt trykk ved åpning av 2 tappesteder samtidig.  
Stoppekran ble registrert i rørskap, fungerer som tiltenkt.  
Vannrør ligger i varm sone, ingen sannsynlighet for frost.  
Normal funksjon ble registrert ved befaring, og det ble ikke observert forhold som tilsier avvik av betydning for anleggets funksjon eller forventede levetid.

TG2 settes med bakgrunn i alder og risiko for skader i tiden som kommer.

Årsak: Alder tilsier risiko for slitasje og svekkelser  
Konsekvens: Mer utsatt for lekkasjer, brudd etc noe som kan føre til vannskader.  
Anbefalte tiltak: Det ble ikke registrert behov for tiltak, men med tanke på alder kan skader plutselig oppstå på anlegg av eldre årgang. Ved eventuelle oppgraderinger av vil det være hensiktsmessig å skifte vannrør.

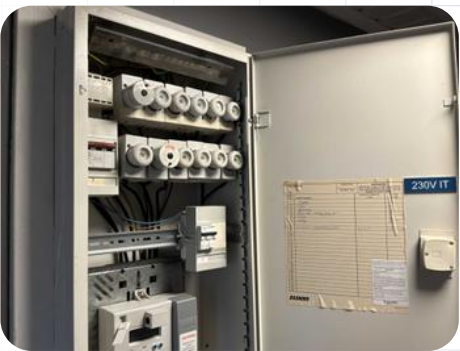
Type sikringer **Skrusikringer**

Årsak: Elektrisk anlegg har ett anlegg med skrusikringer og kan ha utdaterte komponenter, manglende jordfeilvern og avvik fra dagens forskriftskrav.  
Konsekvens: Økt risiko for varmgang, feil og brann.  
Anbefalte tiltak: El-kontroll av fagkyndig og oppgradering av anlegget ved behov.
