**ASKER** Narums vei 13

## ASKER - Enebolig med en populær beliggenhet rett ved ROS arena. Oppussingsbehov.

# Tilstandsrapport

Befaringsdato: 26.06.2026    Rapportdato: 06.07.2026    Oppdragsnr.: 18705-1360    Eiendomsverdi/PropCloud ref nr: WV1037  
Foretak: Geir Pedersen    Takstingeniør: Geir Pedersen

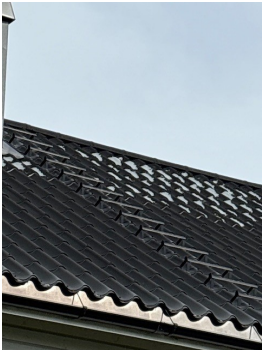
- Det er påvist at taktekkingen er tæret, noe skadet eller deformert.
- Vanntett sjikt på tak er eldre enn 18 år.

- Slitasje og skader på taktekkingen kan redusere tettheten og gi økt risiko for lekkasjer over tid.
- Når vanntette sjikt på tak begynner å bli gamle, øker risikoen for lekkasjer. Dette kan føre til omfattende og kostbare reparasjoner av underliggende konstruksjoner dersom en ikke foretar tiltak på konstruksjonene før dette oppstår.
- Overvåk tilstanden jevnlig. For å få tilstandsgrad 0 eller 1 må vanntett sjikt på tak skiftes ut, men tidspunktet for når dette er nødvendig er vanskelig å si noe om.

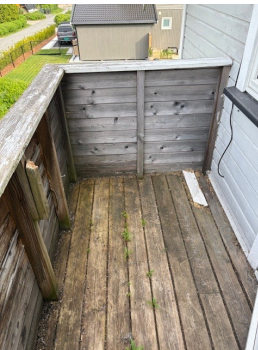
## TG 3 Overflater - gulv

- Det er påvist omfattende skader med løse eller defekte overflater.

- Overflater må utbedres eller skiftes.

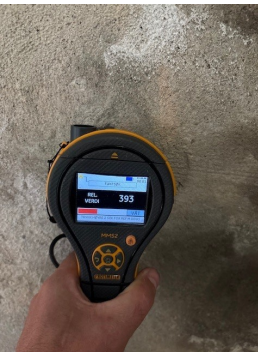
Verdiene viser fukt over normalen. Det vil si at det er vanninntrengning fra grunn.

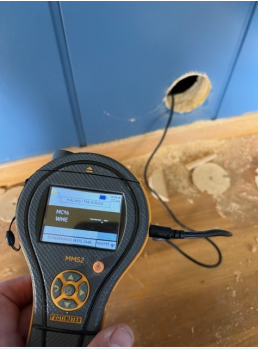
### KJELLER > BAD

- Vurdering av avvik:**
- Våtrommet må oppgraderes for å tåle normal bruk etter dagens krav.
  - Våtrommet må oppgraderes for å tåle normal bruk etter dagens krav.

- Konsekvens/tiltak**
- Våtrommet har behov for omfattende oppgraderinger. For å sikre en løsning som oppfyller gjeldende krav, bør tettesjikt, sluk og røropplegg oppgraderes og dokumenteres.
  - Våtrommet må totalrenoveres. Alle forhold med tettesjikt, våtsone, sluk m.m. må dokumenteres.

**Kostnadsestimat: 200 000 - 500 000**

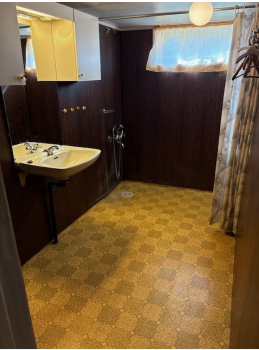
### KJELLER > BAD

- Vurdering av avvik:**
- Hulltaking er ikke utført da bygningsmessige forhold og konstruksjoner gjør dette fysisk vanskelig eller ikke gjennomførbart.

- Konsekvens/tiltak**
- Konsekvensen er at tilstanden i tilliggende konstruksjoner er usikker, og det kan finnes skjulte feil (f.eks. fukt eller skade).
