**ASKER** Fuglebakk 16

## Tofte - Enebolig beliggende med fritt utsyn og gode solforhold - Garasje

# Tilstandsrapport

levert av Anticimex AS

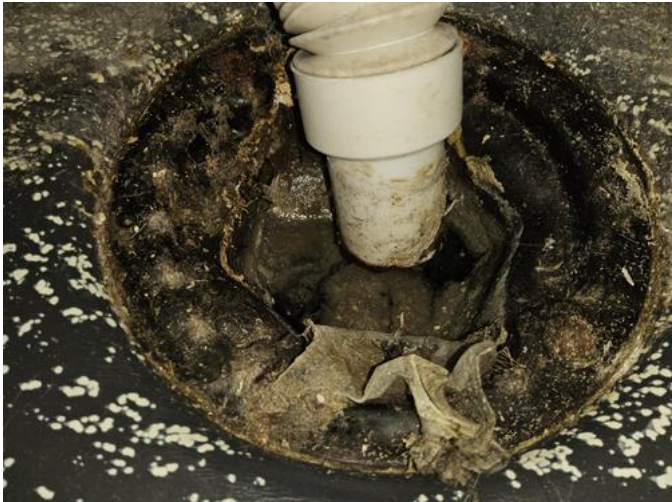
Avløpsrør (ink. sluk) - [Sluk bad]

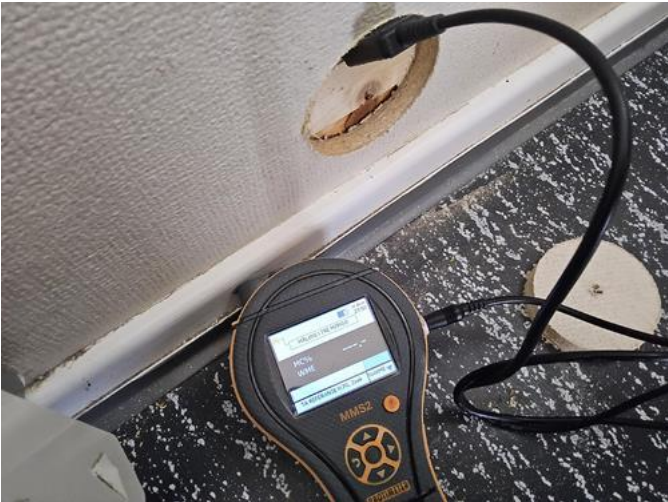
Det er foretatt hulltaking og utført fuktmåling med egnet instrument i tilstøtende rom til våtsone. Det ble ikke registrert forhøyede verdier eller andre avvik. Målingene viser vektprosent under 16.

Våtrom - [Fuktmåling bad]

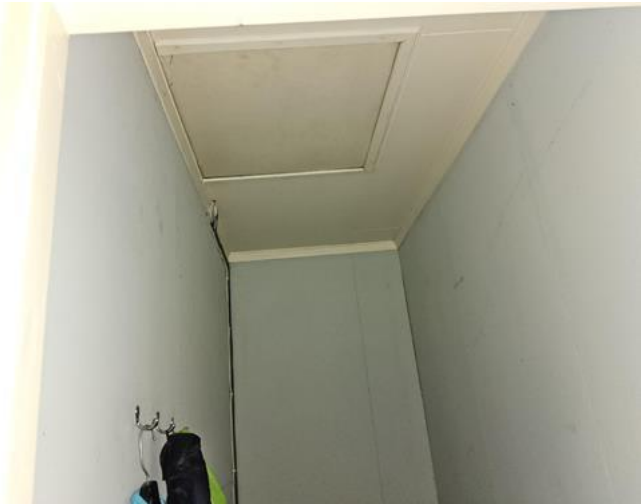
| | TG 2 | Helhetsvurdering | Det er ikke tilfredstillende tilkomst for inspeksjon av uinnredet loft. Det ble vurdert til å ikke være sikkerhetsmessig forsvarlig å sette opp stige i trapperommet. I tillegg er luken liten, og ikke av tilfredstillende størrelse. Det er ikke kjent hvordan oppbyggingen er utført. Erfaringsmessig betraktes slike konstruksjoner som risikokonstruksjoner blant annet med tanke på fukt-/kondensproblematikk. Det er ikke observert skader eller symptomer på skader på himlingsflater i 1.etasje, men skader kan ikke utelukkes. TG2 er valgt for å belyse skaderisiko/behov for tiltak. Tilfredstillende tilkomst må etableres. |

Loft - uinnredet / råloft - [Luke til loft i trapperom]

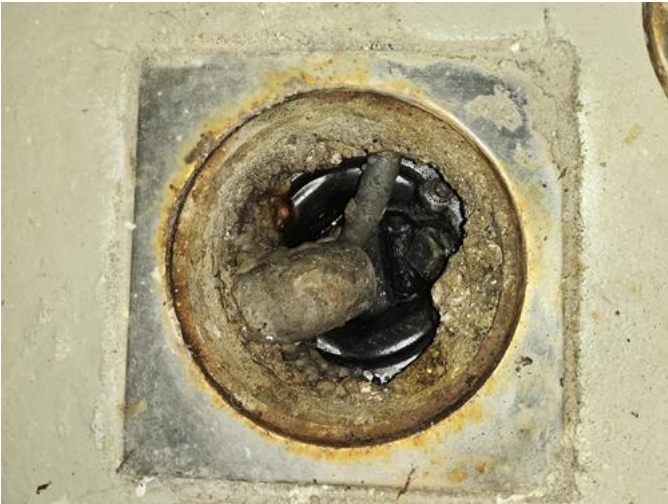
Avløpsrør (ink. sluk) - [Sluk vaskerom]

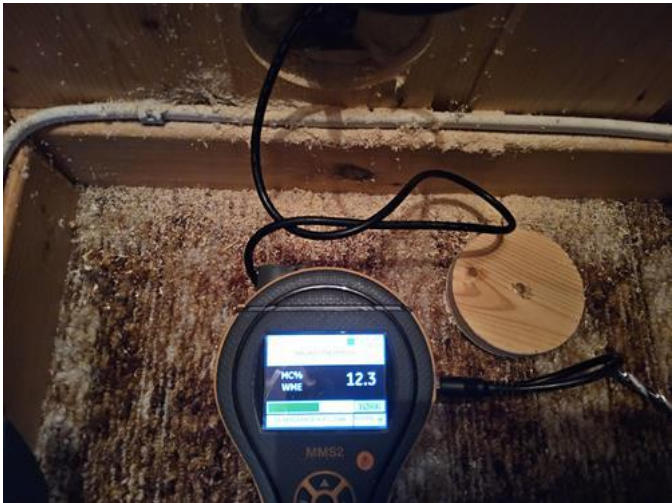
| | Konstruksjoner (tilfarergulv, himling og vegger). | | Det er foretatt hulltaking og utført fuktmåling med pigg i treverk med egnet instrument (Protimeter MMS), i utlektet kjellevegg. Det ble ikke registrert forhøyede verdier eller andre avvik. Målingene viser vektprosent under 16. Målingen gir kun et øyeblikksbilde av forholdene og kan endre seg med årstider, fukt- og temperaturforhold. |

Rom under terreng (kjeller, underetasje, sokkeletasje) - [Fuktmåling i utlektet kjellervegg ]

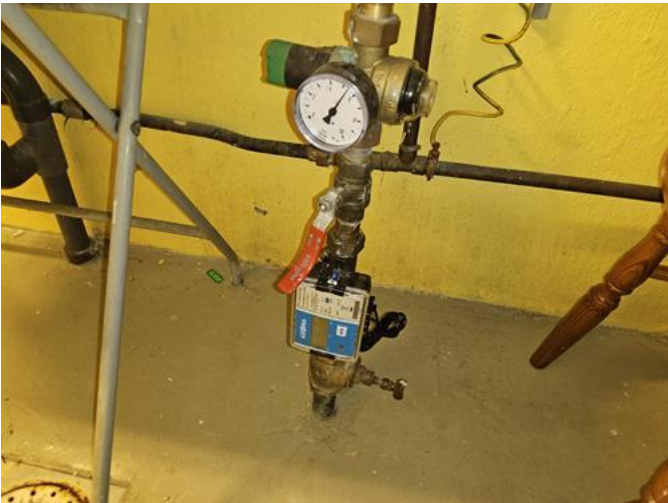
Tekniske anlegg, VVS anlegg (Sjekkpunkter utover det som er inkludert i andre rom) - [Vanninntaksrør med hovedstoppekran ]

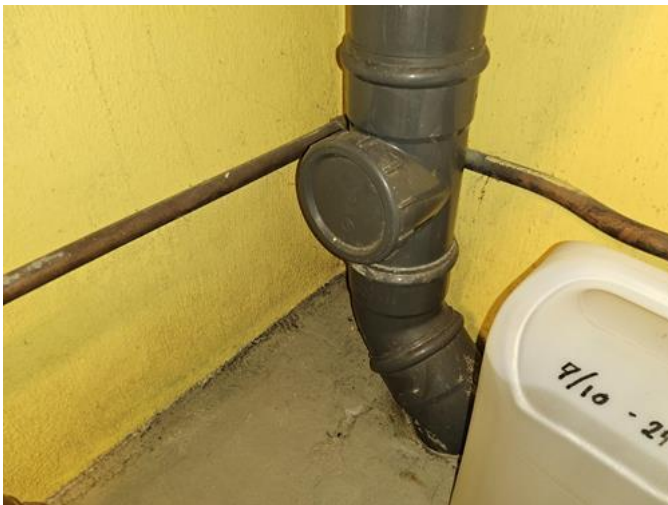
Tekniske anlegg, VVS anlegg (Sjekkpunkter utover det som er inkludert i andre rom) - [Stakeluke]

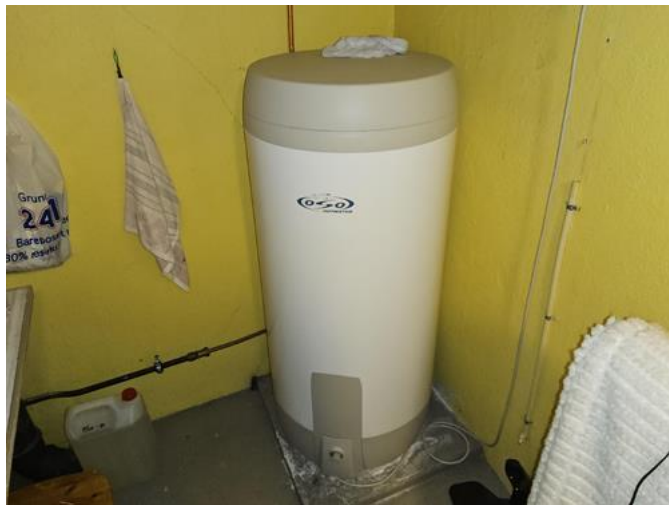
Tekniske anlegg, VVS anlegg (Sjekkpunkter utover det som er inkludert i andre rom) - [Varmtvannsbereder]

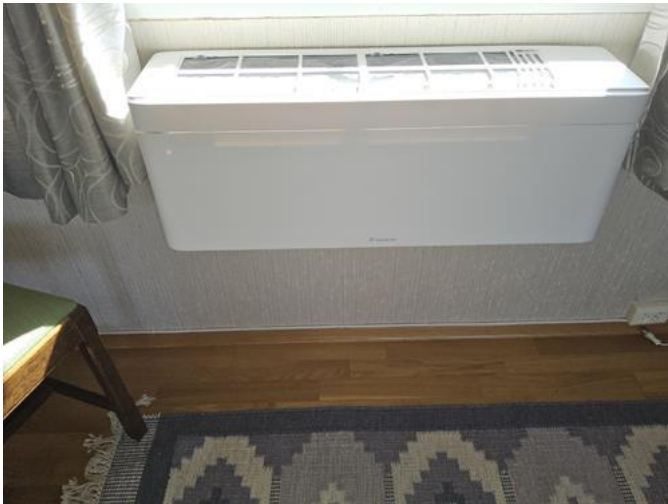
Tekniske anlegg, VVS anlegg (Sjekkpunkter utover det som er inkludert i andre rom) - [Luft til luft varmepumpe]

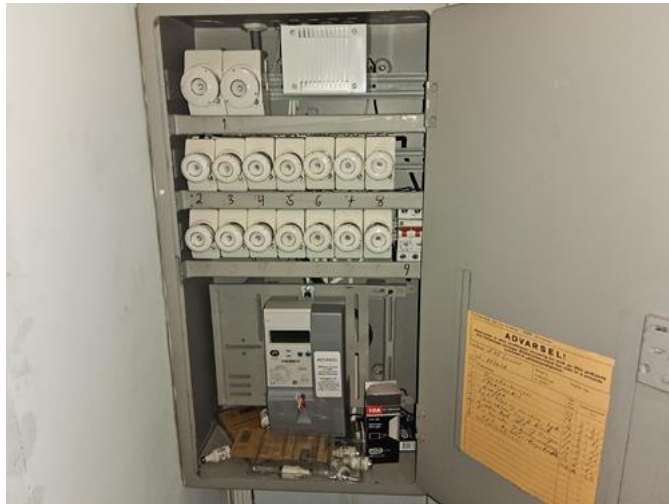
| | TG 2 | Forenklet vurdering av det elektriske anlegget<br><br>Det mangler deksel/kapsling rundt automatsikring i sikringsskapet.<br><br>Det er ikke fremlagt samsvarserklæring på utførte arbeider på det elektriske anlegget (tilstandsgrad settes i henhold til NS3600).<br><br>Med bakgrunn i ovennevnte avvik bør det gjennomføres en utvidet el-kontroll av en kvalifisert elektrofaglig person. |

Elektrisk anlegg - [Sikringsskap]

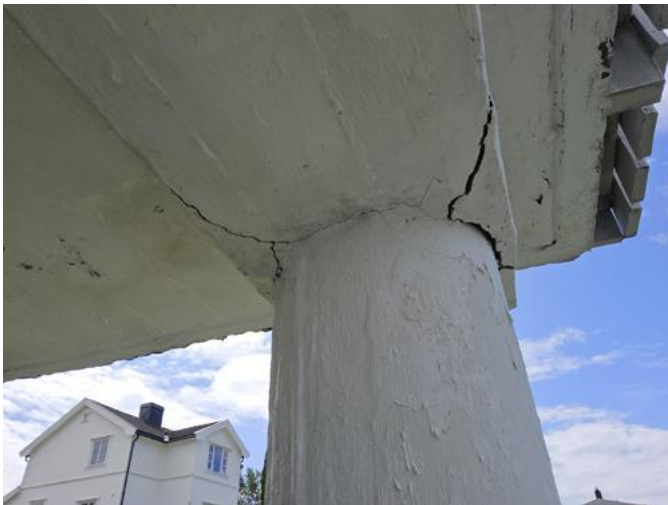
| TG 2 | Utkragede eller understøttede konstruksjoner (balkonger, verandaer) | Rekkverkshøyden er under 1,0 meter. Avvik fra dagens byggt teknisk forskrift. Tiltak anbefales.<br><br>Det ble registrert sprekker i murkonstruksjonen på undersiden av altanen ved bærende søyler. Det ble ikke registrert funksjonssvikt, men det vurderes til at tiltak må påregnes.<br><br>Det ble registrert slark/manglende stivhet i rekkverket. Tiltak bør påregnes. |

Balkonger, terrasser, veranda etc - [Sprekker i bærende konstruksjon altan]
