**TOFTE** Ekornveien 9 C

### TOFTE - 2 -roms selveierleilighet beliggende i etablert boligområde - Parkering - Uteplass

# Ekornveien 9C, 3482 TOFTE

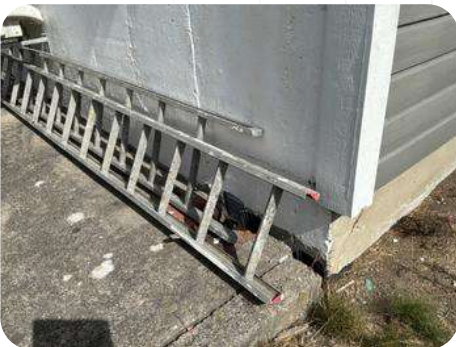
Er det påvist sprekker/riss eller skader?

Ja

Det registres mindre riss/setnings sprekk i grunnmur,

Grunnmur oppført i betong.  
Grunnmuren ble kontrollert ved å visuelt inspisere om det var sprekker (horisontale, vertikale eller diagonale) eller skader sprekker, krympesprekket i støpt gulv på grunn.  
Det ble observert mindre riss i grunnmuren. Rissene vurderes som overfladiske og har trolig oppstått som følge av normale bevegelser i konstruksjonen over tid (krymp, temperatur- og setningspåvirkning). Det er ikke registrert tegn til aktiv bevegelse, fuktinntrengning eller strukturelle skader som følge av rissene.

TG 2 settes da det registreres synlige riss.

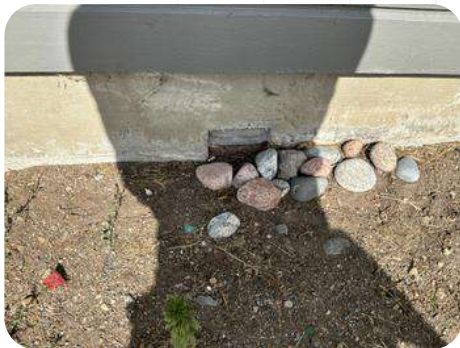
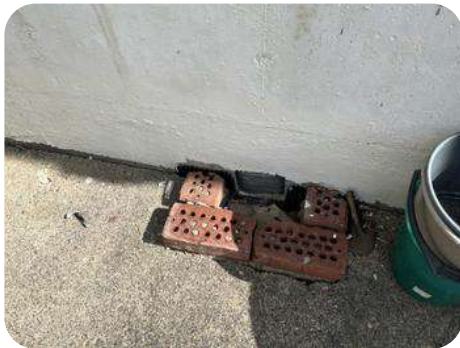
### 6.2 Kryp kjeller

TG-IU

TGIU settes da konstruksjonen har kryp kjeller som ikke er tilgjengelig for inspeksjon på befaringsdagen. Adkomst var ikke mulig uten destruktive inngrep. Det er derfor ikke foretatt visuell kontroll av forholdene under gulvkonstruksjonen.

Det er ikke adkomst til kryp kjelleren og den er ikke undersøkt innvendig. Kryp kjeller regnes for å være en risikokonstruksjon som er utsatt for fukt- og råteskader i bunnsvill, trebjelkelaget og andre tilstøtende konstruksjoner, på grunn av fuktighet fra grunnen og kondensering ved temperaturforskjeller.

Tiltak: Vær oppmerksom på denne risikoen, og undersøk dette nærmere, helst med hjelp av en fagkyndig.

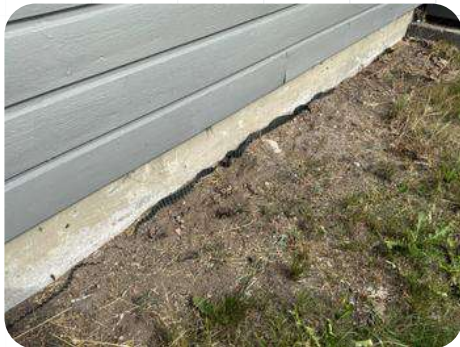
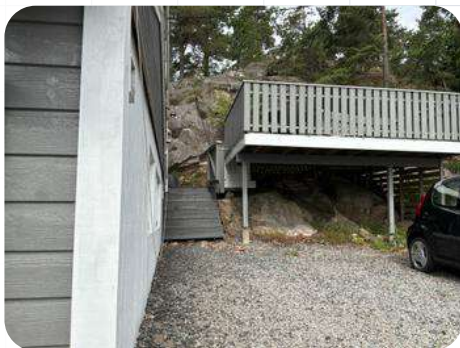
### 6.3 Drenering

Har boligen synlig drenering?

Ja

Er drenering skiftet siden byggeår?

Nei

Foreligger det dokumentasjon på drenering? **Nei**

Er bygningen utsatt for tilsig av overflatevann (terrengfall inn mot boligen)? **Ja**

Det er synlig drenering rundt bygget. Drenering er fra opprinnelig byggeår. Det registreres terrengfall mot bygning. Terrengtet rundt bygget skal planeres slik at overflatevannet renner bort fra bygget, for eksempel ved å ha tilstrekkelig fall fra bygget. I Byggforskserien anbefales det minimum fallforhold på 1:50 i en avstand på minst 3 meter fra veggen. TG2 settes selv om det er ingen symptomer på fuktgjennomgang, men kombinasjon av alder, fallforhold og matriale tilsier at det er kort gjenværende levetid.

Årsak: Terrengtet rundt bygningen har fall mot bygning, noe som gir større fuktbelastning mot bygning. Konsekvens: Økt risiko for fuktinntrengning og belastning på drenering. Anbefalte tiltak: Justering av terreng med fall bort fra bygning og forbedret overflatevannshåndtering.

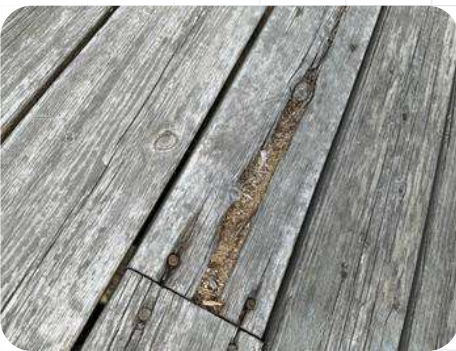
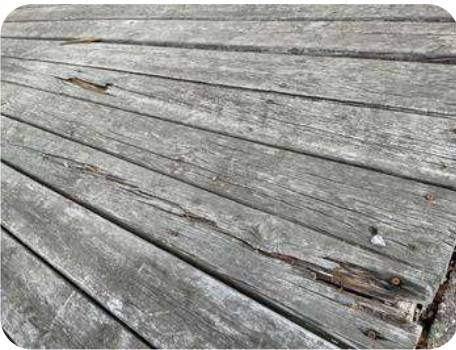
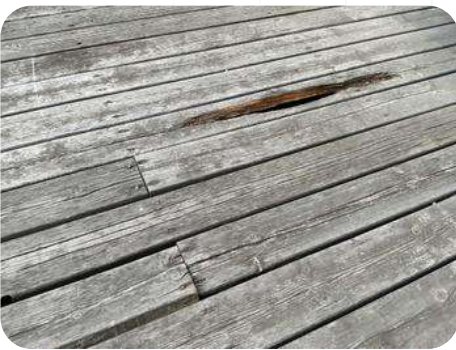
Er det synlig tegn på skjevheter/svikt? **Nei**

Er det tegn på råteskader i treverk eller skader i betong? **Ja**

Er balkong / terrassen dekket? **Nei**

Årsak:  
Platting er av eldre dato med slitasje over tid, noe som har ført til skjevheter i konstruksjonen og begynnende råteskader i enkelte deler.  
Konsekvens: Skjevheter kan påvirke stabilitet og bruksegenskaper, og råteskader kan utvikle seg videre dersom tiltak ikke utføres.  
Anbefalte tiltak: Det anbefales å utbedre skjevheter og skifte ut skadet trevirke. Det må forventes delvis eller full utskifting av plattingen.

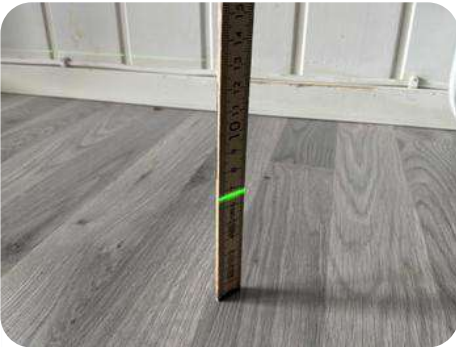
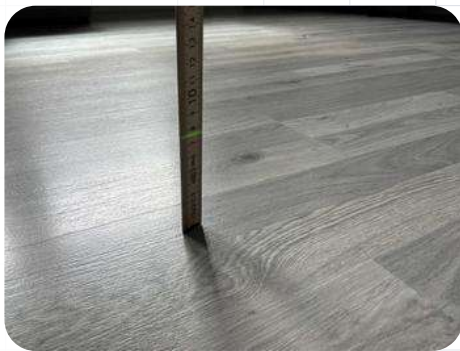
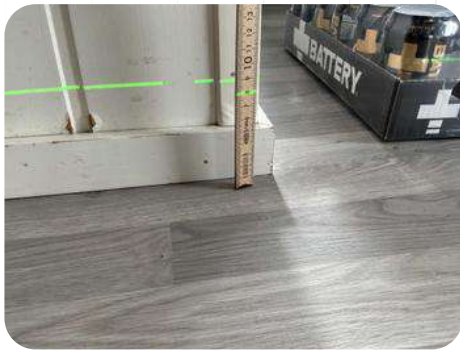
6.13 Etasjeskille og gulv på grunn

| Type | Trebjelkelag |
| Er det påvist nedbøy, skjevheter eller svikt i etasjeskille/gulv? | Ja |

TG-2

TG2 gis med bakgrunn i standardens krav til godkjente måleavvik.

Årsak: Ujevnheter med høydeforskjeller på +/-15 mm skyldes setninger, slitasje eller unøyaktig utførelse.  
Konsekvens: En høydeforskjell på +/-15mm indikere setninger eller ujevnheter i underlaget som bør undersøkes nærmere.  
Anbefalte tiltak: For å få lavere tilstandsgrad må høydeforskjeller rettes opp. Det vil imidlertid sjelden være økonomisk rasjonert som et enkeltstående tiltak i en bolig som dette.

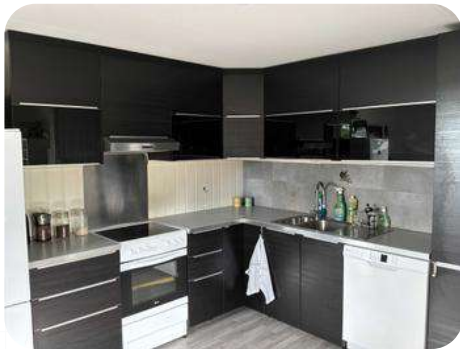
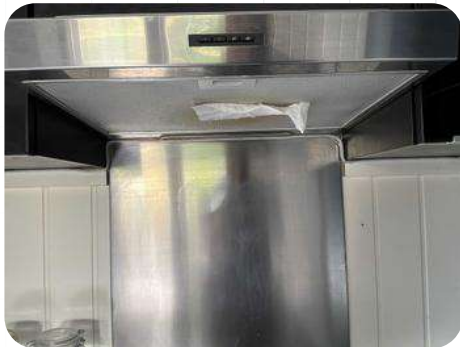
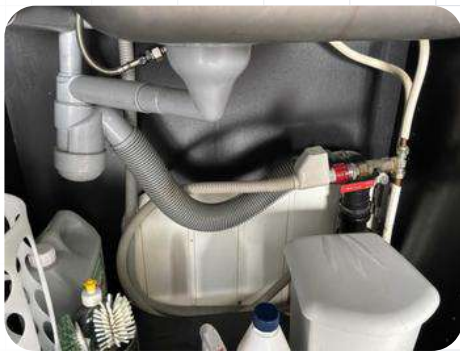
6.14 Kjøkken

Innredningen fremstår i funksjonell og tilfredsstillende stand.  
Det ble ikke registrert synlige tegn til fukt eller skader i utsatte områder på befaringsdagen.

Komfyrvakt og lekkasjesikring er ikke montert.  
Selv om det ikke var krav om dette på byggetidspunktet vurderes dette som et avvik fra dagens sikkerhetsnivå.

TG2 settes på grunn av manglende sikkerhetsutstyr som i dag anses som normalt sikkerhetsnivå på kjøkken, herunder komfyrvakt og lekkasjestopper, selv om dette ikke var et krav på oppføringstidspunktet.

Årsak: Manglende komfyrvakt og lekkasjestopper gir lavere sikkerhetsnivå enn dagens anbefalte standard  
Konsekvens: Ingen lekkasjestopper på kjøkken kan være unødvendige vannskader. Manglende komfyrvakt på kjøkkenet kan være økt risiko for brann.  
Anbefalte tiltak: Det anbefales montering av lekkasjestopper og komfyrvakt.

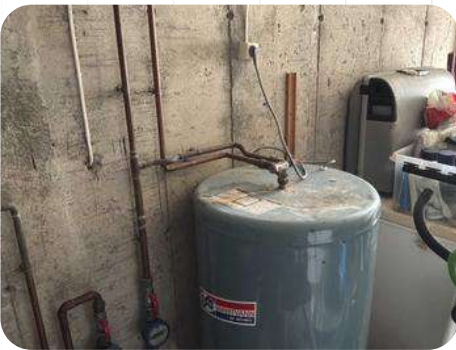
6.19 Varmtvannsbereder

Konsekvens: Konsekvensen av en bereder som er på slutten av forventet levetid kan være en økt risiko for lekkasjer, ineffektiv oppvarming og muligheten for en plutselig svikt, noe som kan medføre vannskader og et behov for akutt utskifting.

Anbefalte tiltak: Det må forventes å skifte ut varmtvannsberederen for å redusere risiko for skader og sikre driftssikkerhet.
