**TOFTE** Ekornveien 9 C

### TOFTE - 2 -roms selveierleilighet beliggende i etablert boligområde - Parkering - Uteplass

# Ekornveien 9C, 3482 TOFTE

6. Hovedrapport

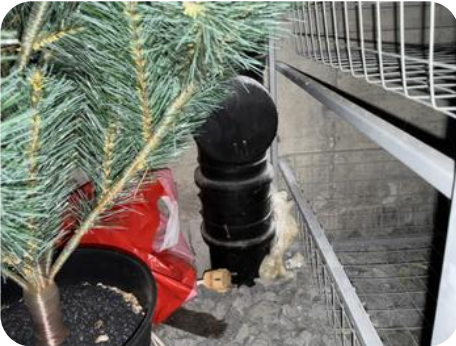
6.15 Avløpsrør

Avløpsrør er oppført i plast.  
Avløpsrør er hovedsaklig fra opprinnelig byggeår.  
Avløpsrør har en middels alder (over 25år) med moderat sannsynlighet for skader.  
Det påpekes at det ikke er noen symptomer ved befaring.  
Utvendige avløpsrør er fra opprinnelig byggeår. Disse ligger under bakkenivå og er ikke vurdert utover annet enn alder.  
Kloakk er luftet over tak.  
Stakeluke er påvist i bod.  
Normal funksjon ble registrert ved befaring, og det ble ikke observert forhold som tilsier avvik utover forventet for alder og utførelse.

Årsak: Alder tilsier risiko for slitasje og svekkelser.  
Konsekvens: Kan være mer utsatt for slitasje, blokkeringer, lekkasjer m.m.  
Anbefalte tiltak: Det ble ikke registrert behov for tiltak, men med tanke på alder kan skader plutselig oppstå. Ved eventuelle oppgraderinger vil det være hensiktsmessig å skifte avløpsrør.

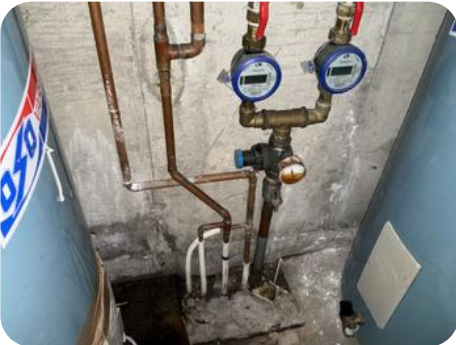
6.16 Vannledninger

Vannrør er oppført med kobber rør fra byggeår.  
Vannrør har en middels alder med moderat risiko for skader/lekkasjer.  
Det registreres normalt trykk ved åpning av 2 tappesteder samtidig.  
Stoppekran ble registrert i rørskap, fungerer som tiltenkt.  
Vannrør ligger i varm sone, ingen sannsynlighet for frost.  
Normal funksjon ble registrert ved befaring, og det ble ikke observert forhold som tilsier avvik av betydning for anleggets funksjon eller forventede levetid.

TG2 settes med bakgrunn i alder og risiko for skader i tiden som kommer.

Årsak: Alder tilsier risiko for slitasje og svekkelser  
Konsekvens: Mer utsatt for lekkasjer, brudd etc noe som kan føre til vannskader.  
Anbefalte tiltak: Det ble ikke registrert behov for tiltak, men med tanke på alder kan skader plutselig oppstå på anlegg av eldre årgang. Ved eventuelle oppgraderinger av vil det være hensiktsmessig å skifte vannrør.
