**TOFTE** Ekornveien 9 C

### TOFTE - 2 -roms selveierleilighet beliggende i etablert boligområde - Parkering - Uteplass

# Ekornveien 9C, 3482 TOFTE

Gnr: 336  
Bnr: 704  
Snr: 1

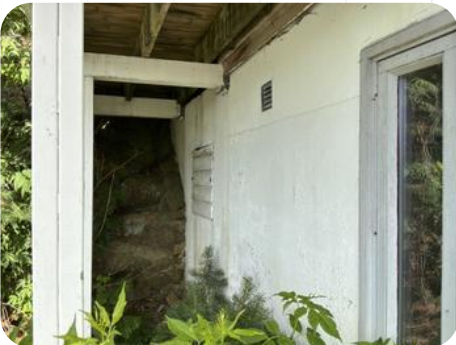
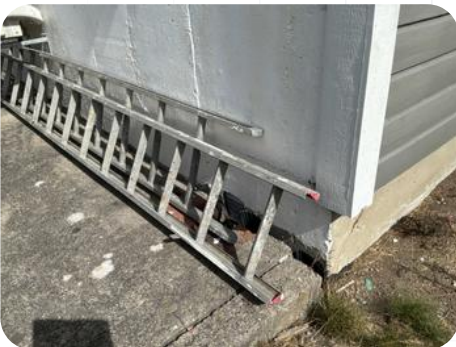
6.1 Grunnmur og fundament

Er det påvist sprekker/riss eller skader? Ja

Det registres mindre riss/setnings sprekk i grunnmur,

Grunnmur oppført i betong.  
Grunnmuren ble kontrollert ved å visuelt inspisere om det var sprekker (horisontale, vertikale eller diagonale) eller skader sprekker, krympesprekket i støpt gulv på grunn.  
Det ble observert mindre riss i grunnmuren. Rissene vurderes som overfladiske og har trolig oppstått som følge av normale bevegelser i konstruksjonen over tid (krymp, temperatur- og setningspåvirkning). Det er ikke registrert tegn til aktiv bevegelse, fuktinntrengning eller strukturelle skader som følge av rissene.  
TG 2 settes da det registreres synlige riss.

Årsak: Sprekk i puss på grunnmur skyldes trolig setninger, bevegelser i konstruksjonen eller svinn i pusslaget.  
Konsekvens og tiltak: Kan føre til fuktinntrengning og frostspreng over tid.  
Anbefalte tiltak: Gjenpussing av sprekk og videre overvåking av eventuell bevegelse.

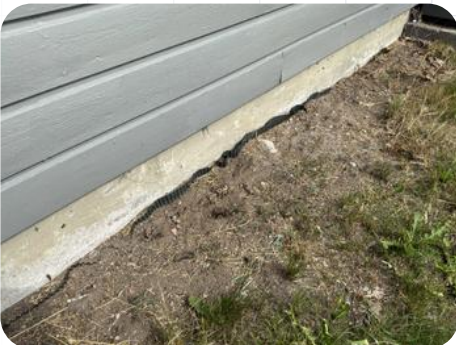
6.3 Drenering

Er bygningen utsatt for tilsig av overflatevann (terrengfall inn mot boligen)? **Ja**

Det er synlig drenering rundt bygget. Drenering er fra opprinnelig byggeår. Det registreres terrengfall mot bygning. Terrengtet rundt bygget skal planeres slik at overflatevannet renner bort fra bygget, for eksempel ved å ha tilstrekkelig fall fra bygget. I Byggforskserien anbefales det minimum fallforhold på 1:50 i en avstand på minst 3 meter fra veggen. TG2 settes selv om det er ingen symptomer på fuktgjennomgang, men kombinasjon av alder, fallforhold og matriale tilsier at det er kort gjenværende levetid.

Årsak: Terrengtet rundt bygningen har fall mot bygning, noe som gir større fuktbelastning mot bygning. Konsekvens: Økt risiko for fuktinntrengning og belastning på drenering. Anbefalte tiltak: Justering av terreng med fall bort fra bygning og forbedret overflatevannshåndtering.

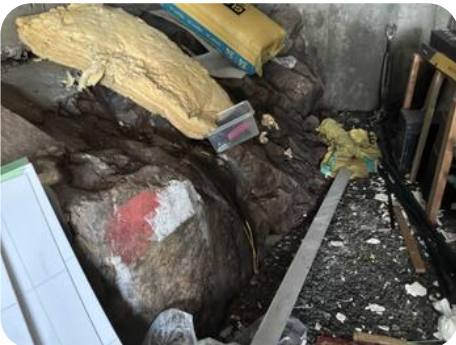
6.5 Rom under terreng

Bod og deler av rom (soverom) er under terreng. Det er utført en visuell kontroll av tilgjengelige overflater i samsvar med fuktmåling av Protimeter MMS3 Ved fuktmåling måles et fuktinnhold på 64RF. Det er ikke etablert dampsperre mot grunn. Grunnmur er oppført i støpt betong med innvendig multimurelement (Multimur).  
Bruk av multimurelementer ved oppføring av grunnmurer var en vanlig byggemåte fra sent 70-tall og et stykke inn på 90-tallet. Det viste seg imidlertid at bruk av multimur, særlig under terreng, var en uheldig løsning. Dette fordi konstruksjonen er svak for fuktpåkjenning, og risikoen for betydelige skader er stor uten at det er symptom på dette på innvendige overflater.  
TG2 settes kun mest bakgrunn i at multimur er en risiko konstruksjon, selv om det ikke er påvist avvik.

Konsekvens:  
- En multimur er en konstruksjon med relativt små sikkerhetsmarginer og regnes derfor som en risikokonstruksjon dersom utførelse, fundamentering eller drenering ikke er tilstrekkelig ivaretatt. Stabiliteten er i stor grad avhengig av korrekt oppbygning av bakfylling og effektiv bortledning av vann. Mangelfull utførelse eller økt belastning fra terreng og vanntrykk kan over tid føre til deformasjoner eller svikt i konstruksjonen.

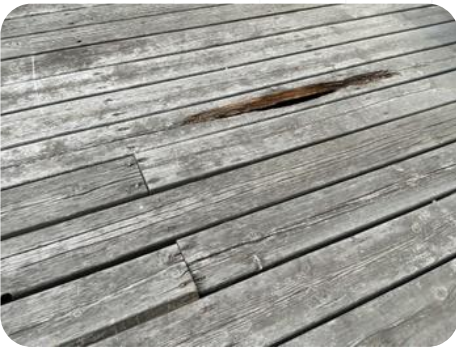
Er det tegn på råteskader i treverk eller skader i betong? **Ja**

Årsak:  
Platting er av eldre dato med slitasje over tid, noe som har ført til skjevheter i konstruksjonen og begynnende råteskader i enkelte deler.  
Konsekvens: Skjevheter kan påvirke stabilitet og bruksegenskaper, og råteskader kan utvikle seg videre dersom tiltak ikke utføres.  
Anbefalte tiltak: Det anbefales å utbedre skjevheter og skifte ut skadet trevirke. Det må forventes delvis eller full utskifting av plattingen.

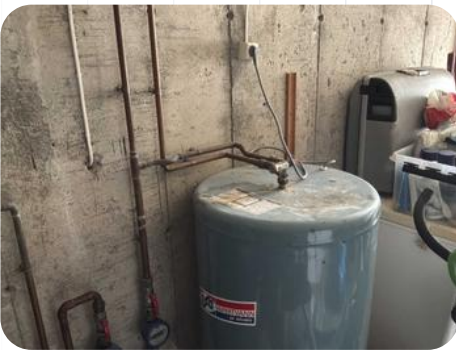
6.19 Varmtvannsbereder

Konsekvens: Konsekvensen av en bereder som er på slutten av forventet levetid kan være en økt risiko for lekkasjer, ineffektiv oppvarming og muligheten for en plutselig svikt, noe som kan medføre vannskader og et behov for akutt utskifting.

Anbefalte tiltak: Det må forventes å skifte ut varmtvannsberederen for å redusere risiko for skader og sikre driftssikkerhet.
