ASKER Åros fjordvei 14

ASKER - Åros - Nyere enebolig med praktfull beliggenhet kun 6 meter fra strandkanten. Panorama utsikt - Stille og rolig område.

TILSTANDSRAPPORT

Befaringsdato: 07.05.2026

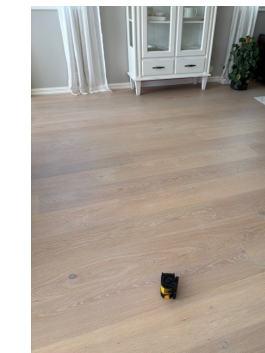
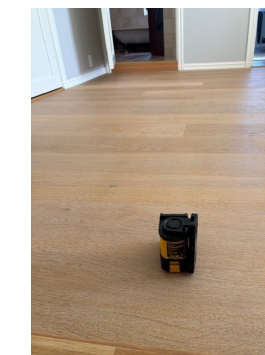
Etasjeskiller i betongkonstruksjoner fra byggeårene. Det ble utført målinger for å kontrollere eventuelle planavvik (i to rom). Det ble ikke registrert negative avvik utover gjeldende standard. 0,5 til 1 cm avvik gjennom rommet.

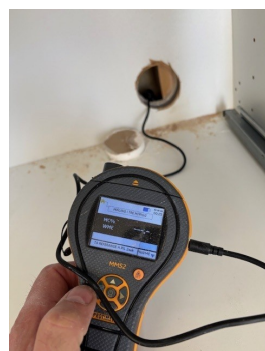
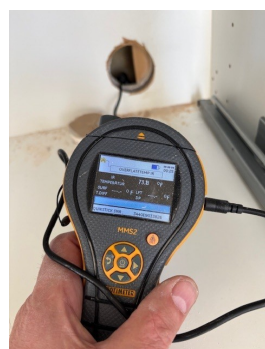
Det ble målt etter fuktighet inne i konstruksjonen.
Ingen unormale avvik registrert.

Hullet ble tettet med blendelukk.

- Dersom tiltaket ikke utføres, kan dette over tid føre til at flisene løsner eller sprekker, spesielt ved belastning eller bevegelser i konstruksjonen.
- Selv om bom eller hullid ikke alltid er et umiddelbart problem, bør det overvåkes nøye før eventuell utvikling i sprekker i flisfuger e.l. oppstår. Dette må en foreta tiltak for, for å begrense utviklingen.

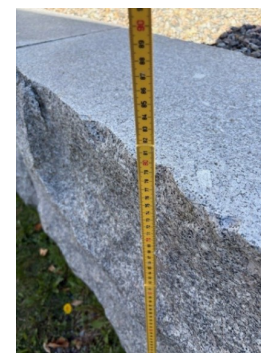
Forstøtningsmurer: Forstøtningsmur har høyde over 50 cm som tilsier at det må monteres rekkverk.

⚠ Det er manglende rekkverk/annen sikring på forstøtningsmur som krever dette utifra dagens krav. [Gå til side](#)

Rekkverk må monteres for å lukke avviket.
