**ASKER** Nedre Gunnaråsen 23 B

Nedre Gunnaråsen 23 B, 3475 SÆTRE  
Selveierleilighet - 1. Etasje

# Tilstandsrapport

## Selveierleilighet

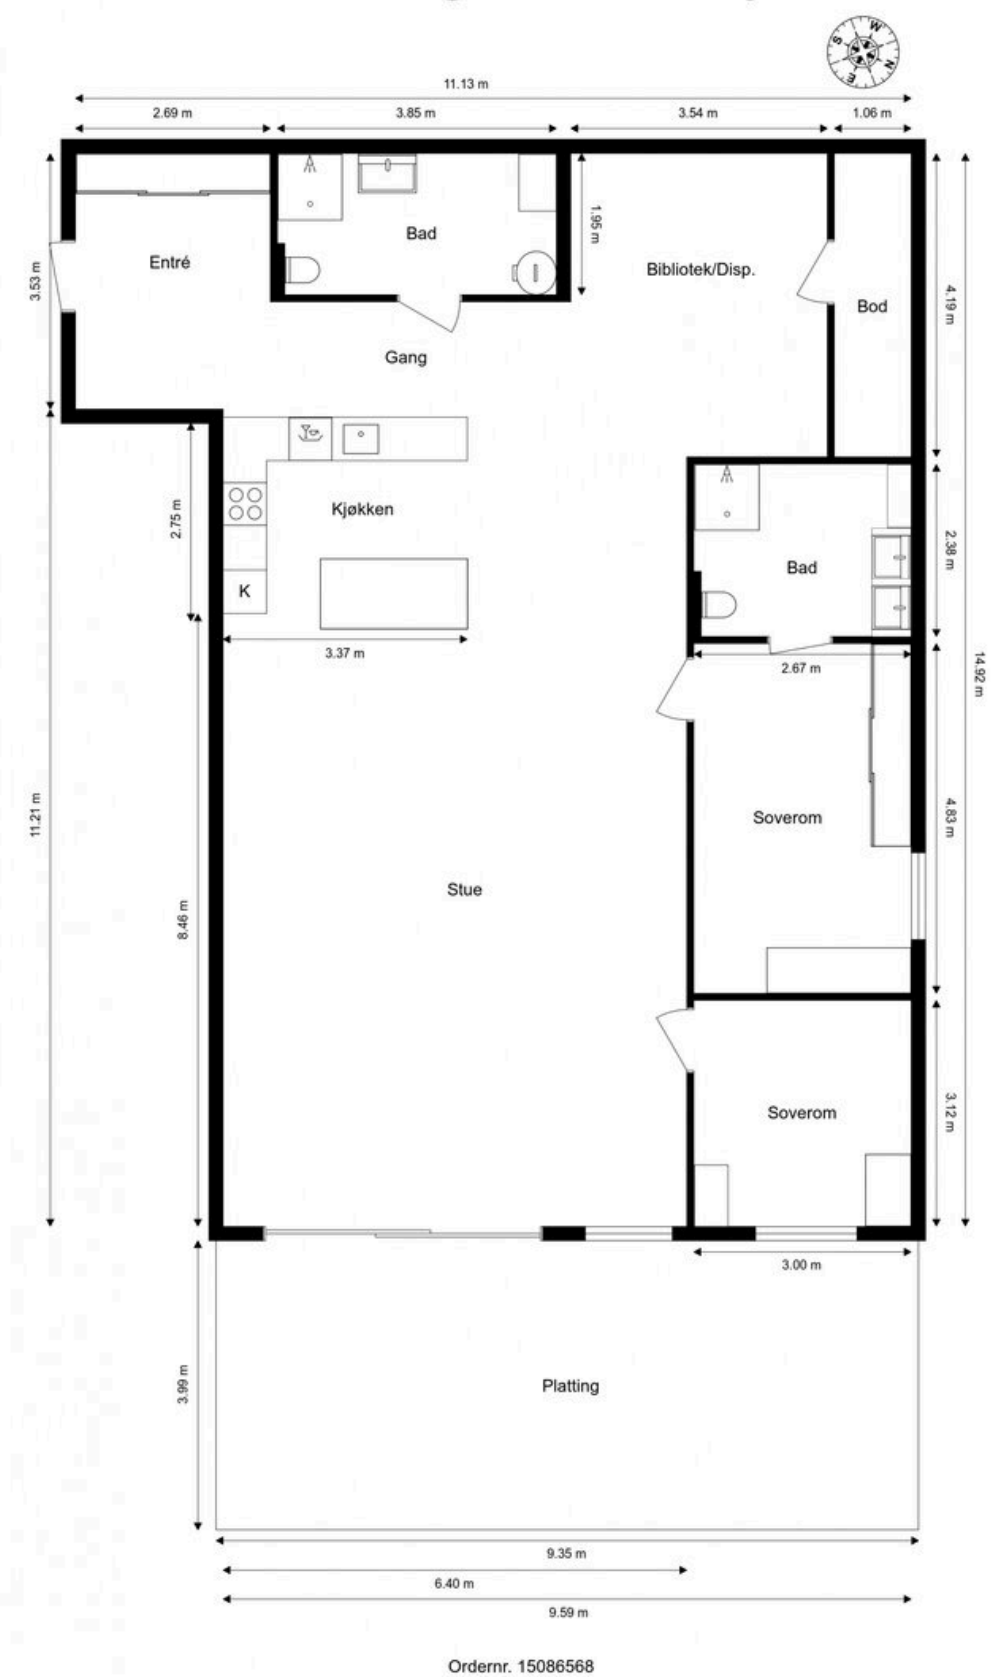
Planskissen er ikke i målestokk.  
Oppgitte mål er innvendig og kan ikke betraktes som eksakte. Det tas ikke ansvar for evt. feil.  
Planskisse er utarbeidet av Anticimex. Alle rettigheter ved bruk av planskisse tilhører Anticimex.
