**ASKER** Thomasløkken 4 A

### Holmsbu sentrum - Innbydende 3-roms leilighet i halvpart av tomannsbolig - Stor solrik terrasse m/ utsikt - Ingen boplikt!

Befaringsdato: 29.06.2026    Rapportdato: 30.06.2026    Oppdragsnr.: 18745-3411    Eiendomsverdi ref nr: KP1561  
Autorisert foretak: Nyverdi AS

## Sammendrag av boligens tilstand

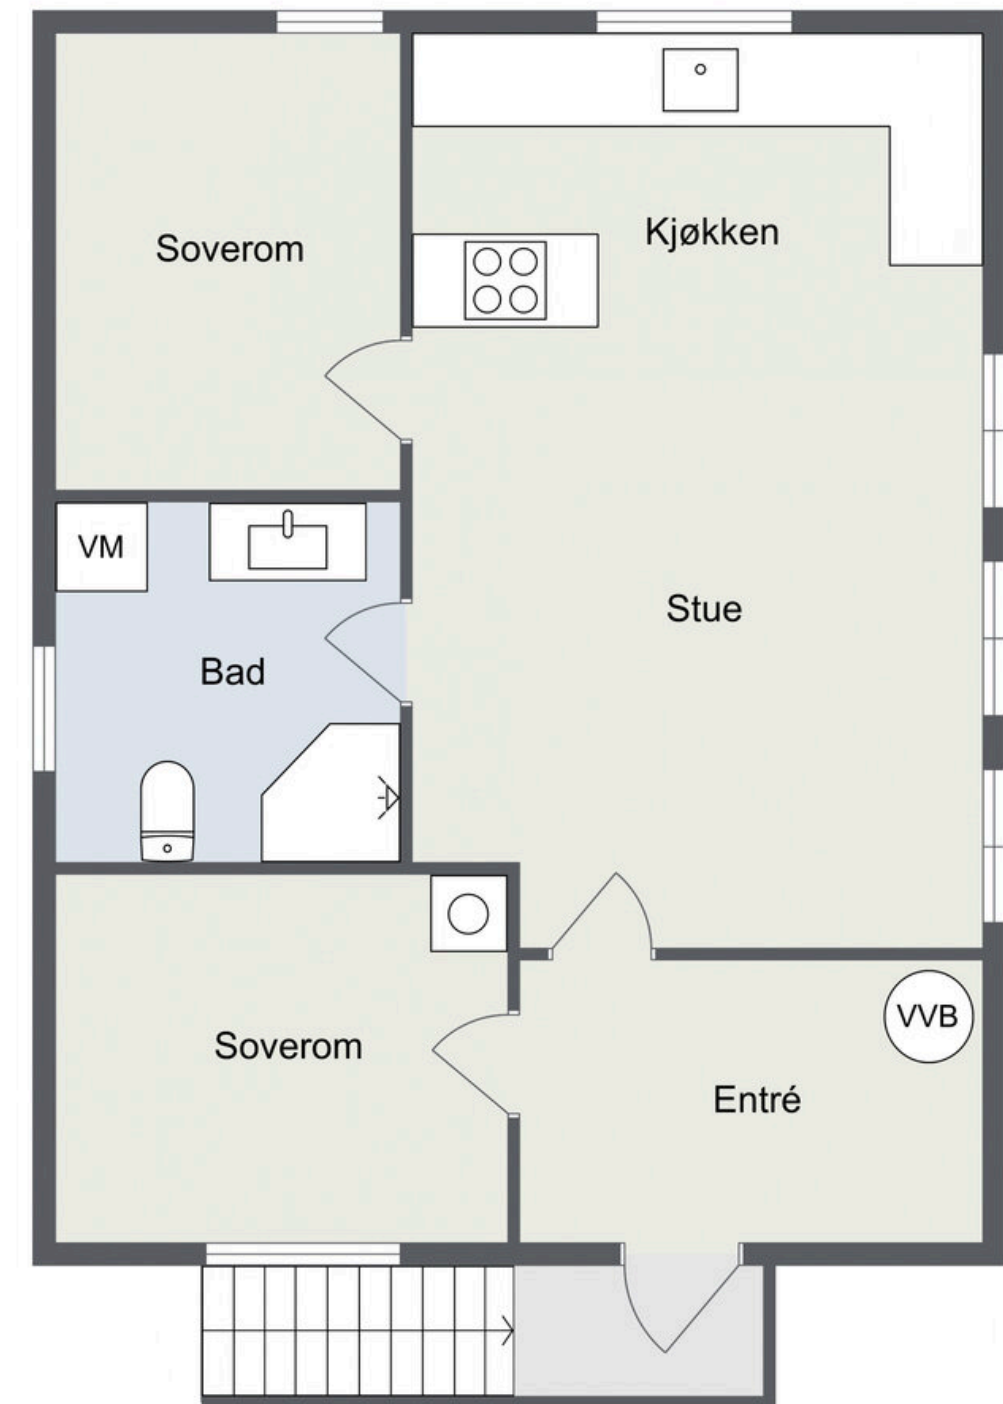
Snr. 3

Vær oppmerksom på at dette er en illustrasjon av boligens planløsning med omtrentlige mål. Faktiske målinger på stedet kan avvike og målene er ikke juridisk bindende.  
Utført av Makeløs AS.

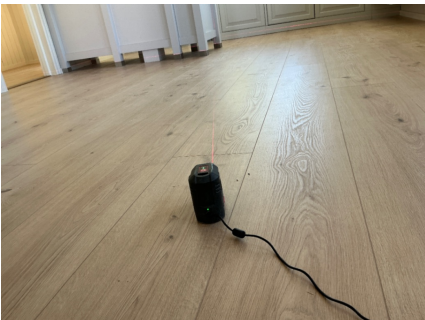
### TG 1 Etasjeskille/gulv mot grunn

**Beskrivelse**  
Etasjeskiller er av trebjelkelag.

Nivellering stue/kjøkken + soverom, ingen avvik registrert

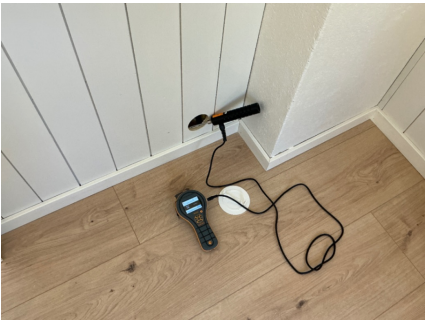
TG 1 Tilliggende konstruksjoner våtrom

**Beskrivelse**  
Hulltaking er foretatt uten å påvise unormale forhold. Hulltaking er foretatt i soverom.

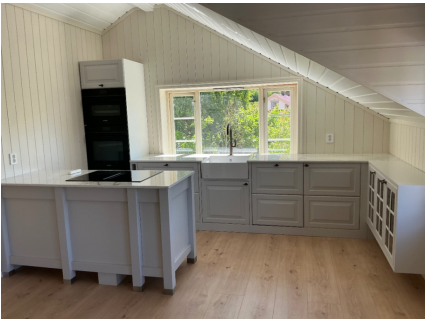
KJØKKEN

**Beskrivelse**  
Tidsriktig profilert innredning, soft close, antatt kompakt laminat benkeplate med nedfelt induksjonstopp, vask, integrert komfyr, micro, oppvaskmaskin, kjøleskuffer.  
Montert i 2026, utstillings kjøkken fra 2023/2024 ref rekvirent.

Årstall: 2023Kilde: Eier

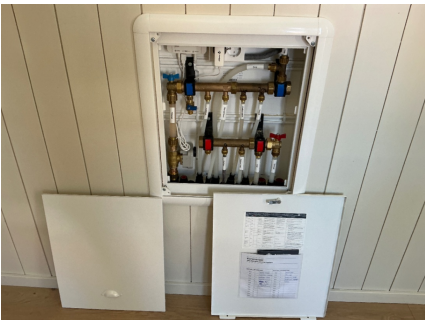
TG 1 Vannledninger

**Beskrivelse**  
Innvendige vannledninger er av plast (rør i rør). Det er besiktiget i rørskap.

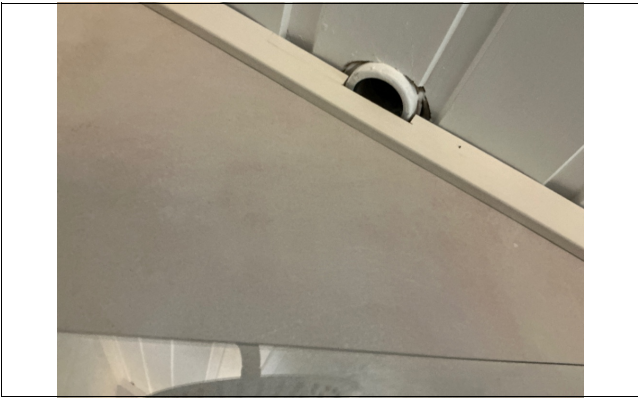
Ukjent åpent rør i himling på bad, bør sjekkes ytterligere.
