**ASKER** Thomasløkken 4 A

### Holmsbu sentrum - Innbydende 3-roms leilighet i halvpart av tomannsbolig - Stor solrik terrasse m/ utsikt - Ingen boplikt!

Befaringsdato: 29.06.2026    Rapportdato: 30.06.2026    Oppdragsnr.: 18745-3411    Eiendomsverdi ref nr: KP1561  
Autorisert foretak: Nyverdi AS

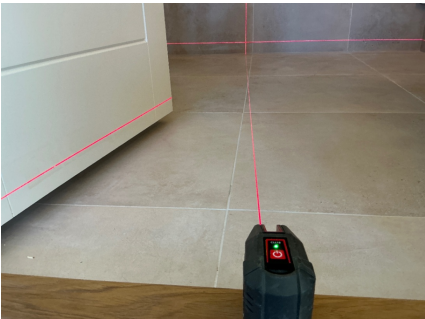
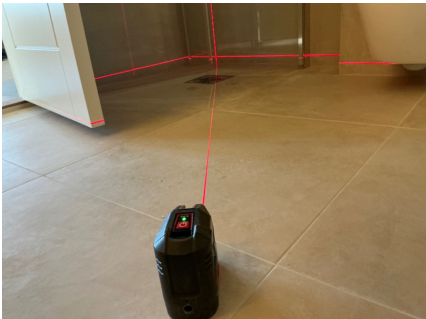
**Beskrivelse**  
Gulvet er flislagt, flis på flis fra 2026. Rommet har elektriske varmekabler. Fall mot sluk er målt til ca. 15 mm. Høydeforskjell fra toppen av sluket til toppen av membranen ved dørterskelen er ca. 25 mm.

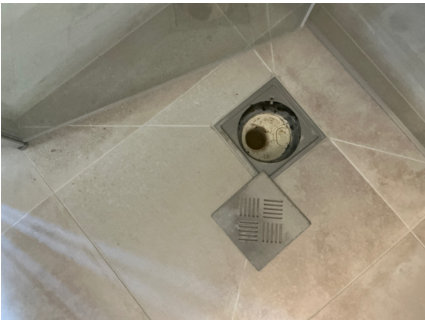
## TG 2 Sluk, membran og tettesjikt

**Vurdering av avvik:**  
• Mer enn halvparten av forventet brukstid er passert på membranløsningen.

**Konsekvens/tiltak**  
• Overvåk tilstanden jevnlig. For å få tilstandsgrad 0 eller 1 må tettesjiktet skiftes ut, men tidspunktet for når dette er nødvendig er vanskelig å si noe om.  
• Det er viktig å merke seg at levetiden til en membran varierer basert på kvalitet, installasjon og bruk. Eldre membraner kan bli sprø og sprekke opp, noe som fører til at de mister sin vanntettende funksjon. Dette kan resultere i vannlekkasjer gjennom vegger og gulv og fuktskader.

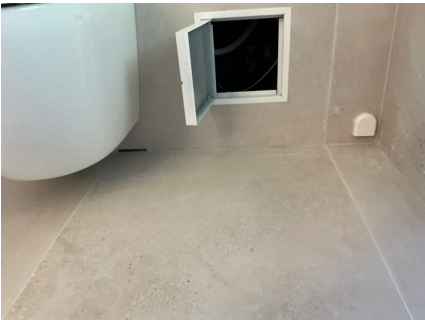
## TG 1 Sanitærutstyr og innredning

**Beskrivelse**  
Rommet har innredning med nedfelt servant, veggmontert toalett, dusjvegger/hjørne og opplegg for vaskemaskin.

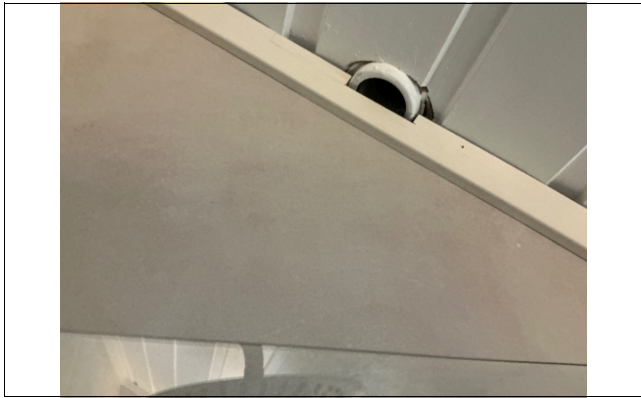
Ukjent åpent rør i himling på bad, bør sjekkes ytterligere.
