**ASKER** Heimannsbakken 7

# Tilstandsrapport

# gnr. 238, bnr. 525, snr. 7

Befaringsdato: 21.09.2026    Rapportdato: 24.09.2026    Oppdragsnr.: 18705-1400    Eiendomsverdi/PropCloud ref nr: YZ6023

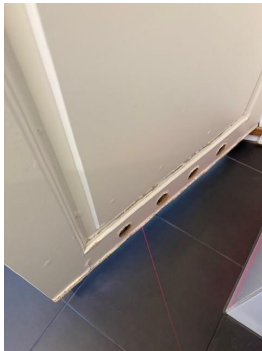
Dørblad til våtrom opp har noe skader etter fukt.

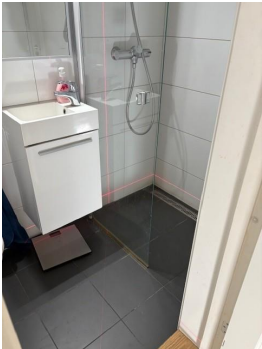
**ETASJE 2 > BAD**

**Beskrivelse**  
Vanntett sjikt på gulv er utført med smøremembran. Rundt sluket er det etablert membranmansjett ført ned og klemt i slukets klemring. Utførelsen fremstår i samsvar med anerkjente våtromsløsninger for tilslutning mellom membran og sluk. Ved befaring ble det ikke registrert synlige forhold som indikerer svikt i membran- eller sluktilkoblingen.

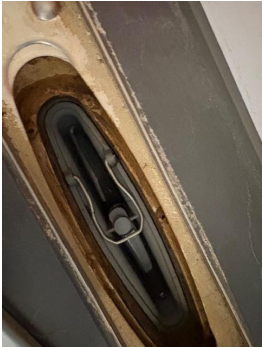
**ETASJE 2 > BAD**

- Det er påvist skader, svelling eller lignende på innredning.
- Det er påvist fuktskjolder/svelling i skapinnredning.

- Skader eller svelling på innredning indikerer fuktpåvirkning og kan føre til redusert funksjon, videre nedbrytning av materialer og risiko for muggdannelse.

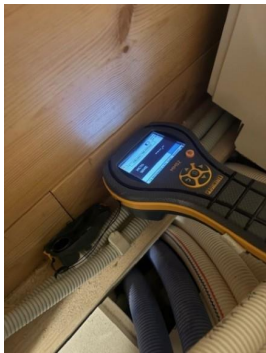
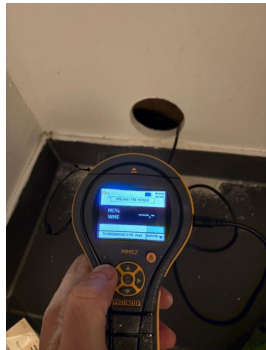
### ETASJE 3 > ANNET VÅTROM

Hulltaking er gjennomført da konstruksjonen bak dusjonen samt i kott.

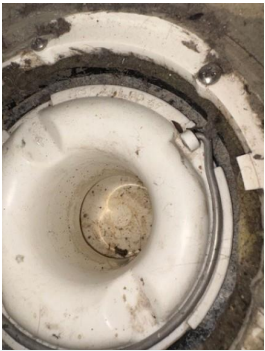
### ETASJE 3 > ANNET VÅTROM

- Det er påvist skader på innredning.

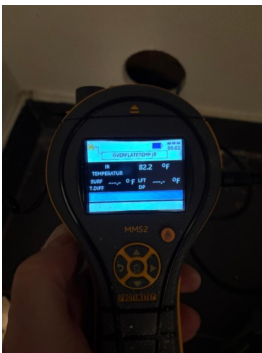
### ETASJE 2 > KJØKKEN

- Det er ikke montert lekkasjedeteksjon ved oppvaskmaskin/oppvaskkum utført etter 1 juli 2010.
- Det er i forbindelse med kontroll av badet utført fuktmålinger i tilstøtende rom. Målingene ble utført i tilgjengelige konstruksjoner, og det ble ikke registrert forhøyede eller unormale fuktverdier på befaringstidspunktet. Resultatene indikerer at det ikke forelå tegn til fuktgjennomgang eller fuktbelastning i de undersøkte områdene ved kontrolltidspunktet.
- Det er påvist skader på overflater/kjøkkeninnredning utover normal slitasjegrad.
- Det er ikke montert komfyrvakt for kjøkkenelektroinstallasjoner utført etter 1 juli 2010.

- Det anbefales å installere lekkasjedeteksjon eller lekkasjestopper i henhold til gjeldende krav for å redusere risikoen for vannskader og sikre en forskriftsmessig løsning.
- Manglende komfyrvakt på kjøkkeninstallasjoner utført etter 1. juli 2010 innebærer avvik fra gjeldende krav og øker risikoen for brann ved tørrkoking eller overoppheting. Dette kan medføre fare for liv og helse, samt skade på bygning og inventar.

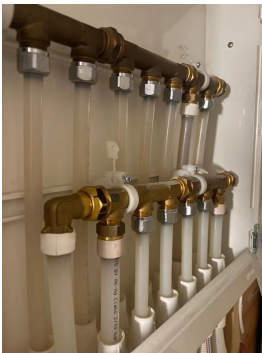
Vannledninger er av røri rør med fordelersakp plassert i kott i trapperom.  
Alle rør er skiftet ut i 2015.  
Stoppekran er plassert i bod i felles gang.

Årstall: 2015      Kilde: Tidligere salgsoppgaver

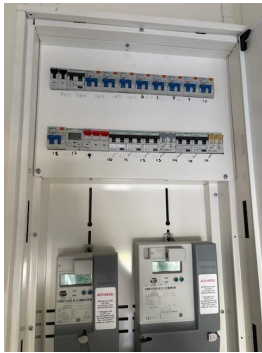
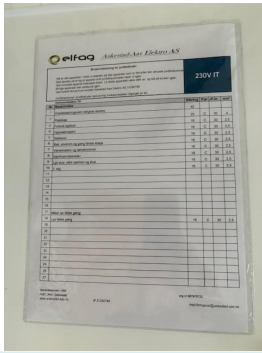
Det er utført el-kontroll 2025. av tidligere eier.  
Elskap med automatsikringer
