**ASKER** Thomasløkken 4 A

## Holmsbu sentrum - Delikat 2-roms leilighet beliggende i 1 etg - Stor solrik terrasse med utsikt - Ingen boplikt!

### TILSTANDSRAPPORT

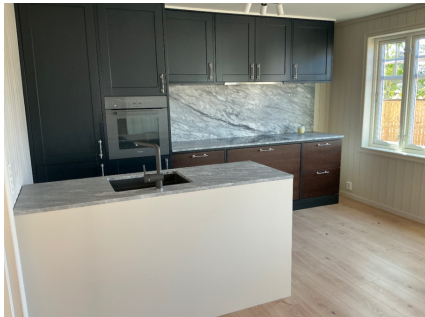
1 ETASJE > STUE/KJØKKEN M/PEISOVN OG UTG TERRASSE

Innvendige vannledninger er av plast (rør i rør). Det er besiktiget i rørskap.
