**ASKER** Nedre Gunnaråsen 23 B

# Nedre Gunnaråsen 23 B, 3475 SÆTRE Selveierleilighet - 3. Etasje

## ASKER - Sætre - Stor 2-roms selveier med panoramautsikt, garasjeplass og heis.

# Tilstandsrapport

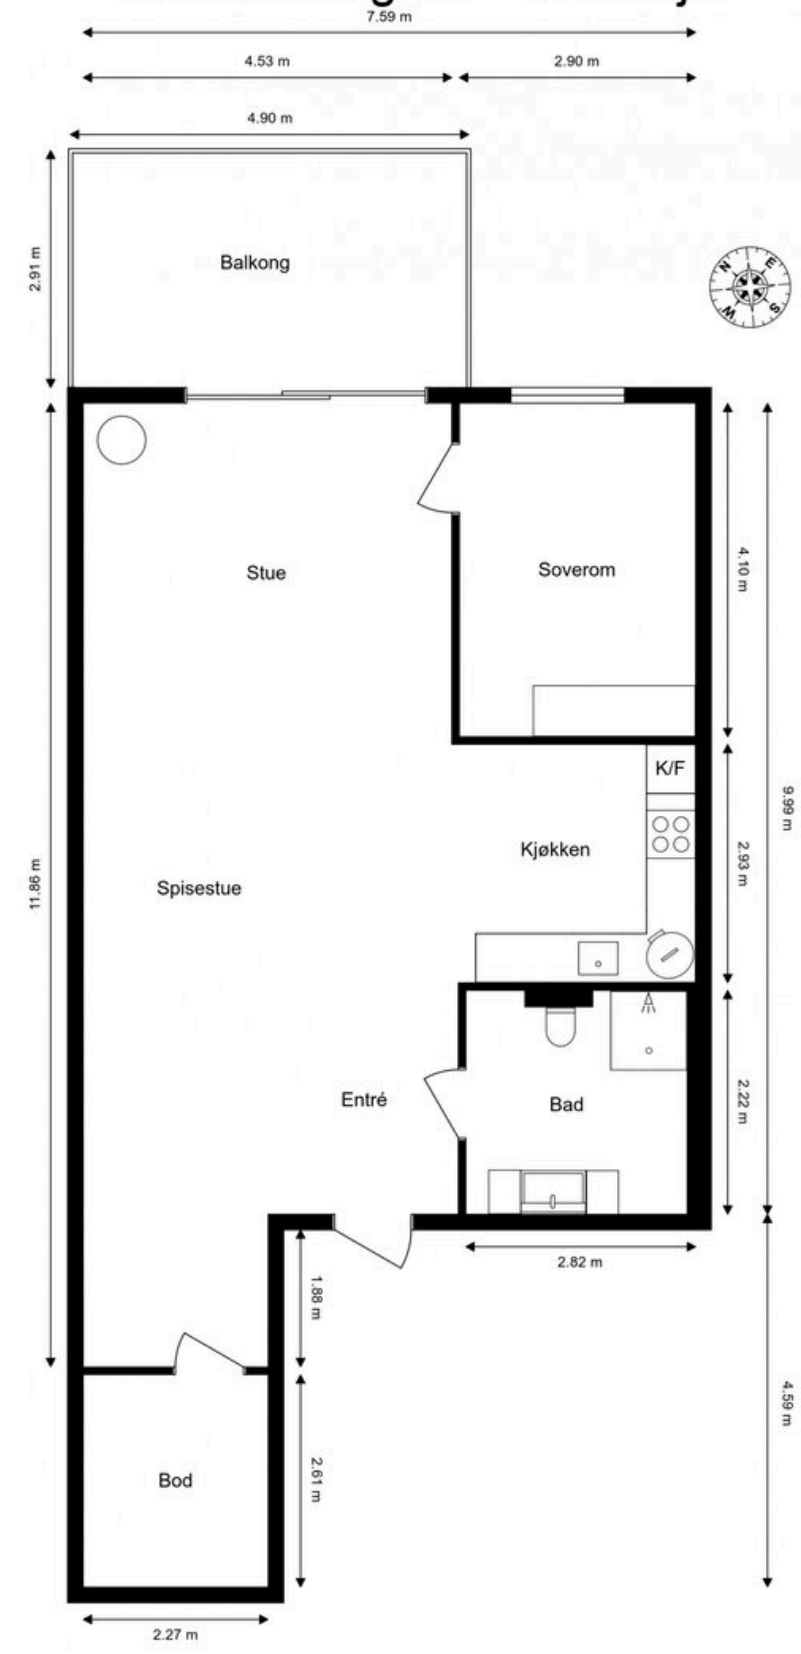
Planskissen er ikke i målestokk.  
Oppgitte mål er innvendig og kan ikke betraktes som eksakte. Det tas ikke ansvar for evt. feil.  
Planskisse er utarbeidet av Anticimex. Alle rettigheter ved bruk av planskisse tilhører Anticimex.
