EIDSFOSS Markenrudveien 26

EIDSFOSS - Nyere vertikaldelt tomannsbolig med stor terrasse og dobbel carport - Utsikt over Eikeren - Gode solforhold

Adresse:	Markenrudveien 26 3095 Eidsfoss
Eiendomstype:	Tomannsbolig (Eierseksjon) Tomt: Eiet tomt
Arealer:	Primærrom: 113 kvm Bruksareal: 133 kvm
Prisantydning:	3 950 000,- + omk
Megler:	Kristoffer Løvlie 97 02 60 23 Fred-Ivar Myrseth 91 78 52 72
Eier/Selger:	To Bygg Og Vedlikehold As
Matrikkel:	GNR 224, BNR 88, snr 6 i Holmestrand kommune
Oppdragsnr.	8260012

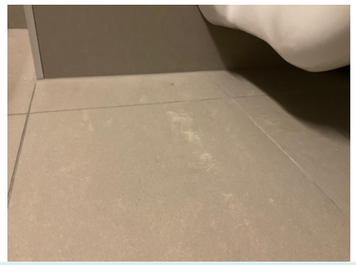
1.ETASJE > BAD

• Selv om bom eller hullyd ikke alltid er et umiddelbart problem, bør det overvåkes nøye før eventuell utvikling i sprekker i flisfuger e.l. oppstår. Dette må en foreta tiltak for, for å begrense utviklingen.

Flis med bom bør holdes under oppsikt. Om den skulle løsne må den limes på nytt slik at skader ikke oppstår på underlag.
