**TOFTE** Klokkeveien 5

## TOFTE - Godt vedlikeholdt enebolig beliggende med fantastisk utsikt utover Oslofjorden - Garasje - Anneks

# Klokkeveien 5, 3482 TOFTE

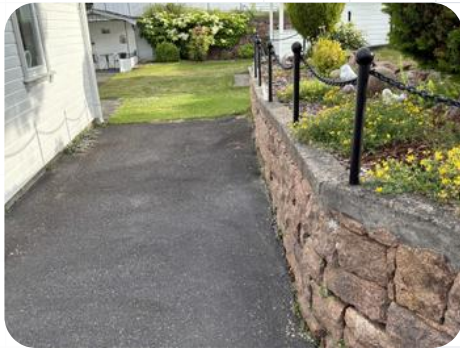
Konsekvens: Økt fuktbelastning mot grunnmur kan føre til fuktinntrengning, saltutslag, mugg og skader på bygningskonstruksjonen.

Anbefalte tiltak: Det anbefales å planlegge full utskifting av drenering, inkludert nye drensrør, drenerende masser, grunnmursplast og eventuelt isolasjon, samt sikre korrekt fall og bortledning av overvann.

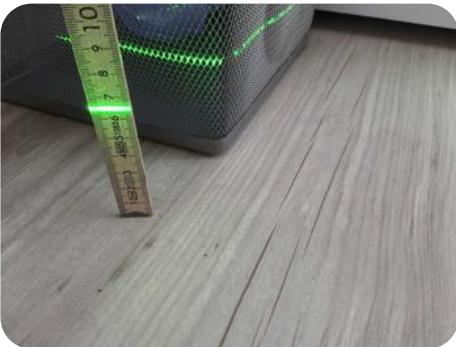
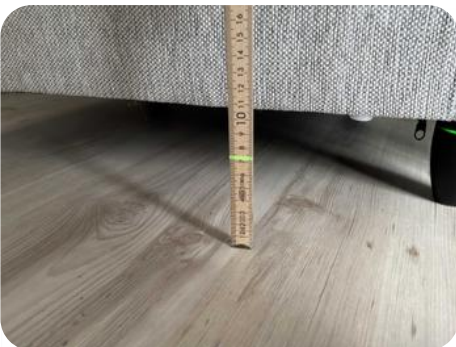
### 6.13 Etasjeskille og gulv på grunn

#### Oppsummering av etasjeskille og gulv på grunn **TG-1**

Etasjeskille av tre.  
Tolleransekrav på etasjeskille er vurdert etter NS3600.  
Ved nivelerings av laser registreres det følgende:  
10 mm høydeforskjell i stue/kjøkken.  
12 mm høydeforskjell over gang/soverom 1 2.etg.  
7 mm høydeforskjell på soverom 2

Høydeforskjellen er innenfor standardens krav til retningsavvik.

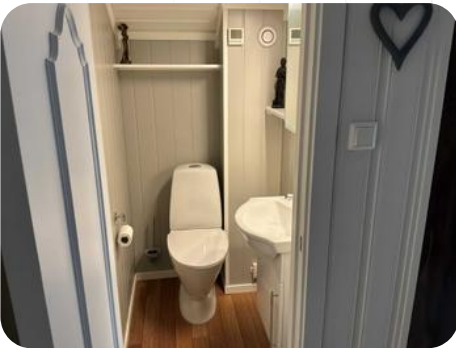
6.16 Toalettrom (spesialrom)

Det er montert toalettrom i 2.etg.  
Rommet er renovert i 2017 av Werner VVS AS  
Rommet har tilluft ved terskel og har avtrekk.

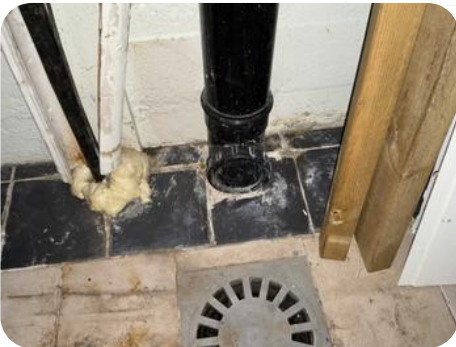
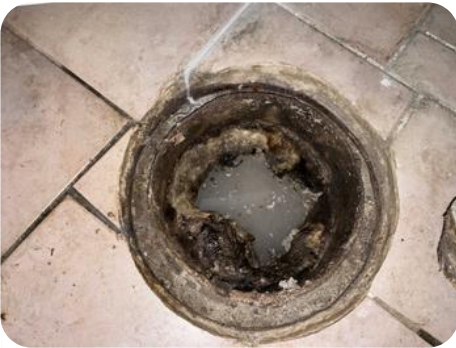
6.18 Avløpsrør

Avløpsrør er oppført i plast med plast. Noe støpejern i ett rom (kjeller) Øvrig avløpsnett har generelt en lav/middels alder. Kloakk er luftet over tak. Stakeluke er påvist i u.etg. Normal funksjon ble registrert ved befaring, og det ble ikke observert forhold som tilsier avvik utover forventet for alder og utførelse. TG2 settes med bakgrunn i mindre deler av anlegget (støpejern). Konsekvens/Anbefalte tiltak

Årsak: Alder på støpejernsrør tilsier risiko for slitasje og svekkelser.  
Konsekvens: Kan være utsatt for slitasje, blokkeringer, lekkasjer m.m.  
Anbefalte tiltak: Det ble ikke registrert behov for tiltak, men med tanke på alder kan skader plutselig oppstå. Ved eventuelle oppgraderinger vil det være hensiktsmessig å skifte avløpsrør.

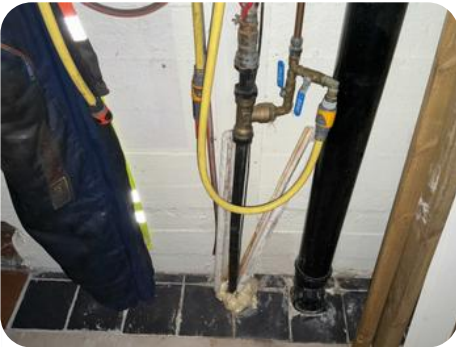
6.19 Vannledninger

Vannledninger:  
Oppsummering  
Vannrør er oppført med rør i rør og noe kobber. Vannrør av rør i rør har en lav alder med minimal risiko for skader/lekkasjer. Vannrør av kobber har en middels/høy alder med moderat/større risiko. Det registreres normalt trykk ved åpning av 2 tappesteder samtidig. Samlestokk er plassert i kjeller. Rørkursene i fordelerskapet er ikke merket med lengde, leveringsområde og systemleverandør som anbefalt. Forholdet vurderes ikke å ha vesentlig betydning for anleggets funksjon eller lekkasjesikkerhet. Stoppekran ble registrert i kjeller, fungerer som tiltenkt.

Vannrør ligger i varm sone, ingen sannsynliget for frost. Normal funksjon ble registrert ved befaring, og det ble ikke observert forhold som tilsier avvik av betydning for anleggets funksjon eller forventede levetid. TG2 settes med bakgrunn i alder på deler av anlegget med risiko for skader i tiden som kommer.

Årsak: Alder på deler av anlegget tilsier risiko for slitasje og svekkelser  
Konsekvens: Mer utsatt for lekkasjer, brudd etc noe som kan føre til vannskader.  
Anbefalte tiltak: Det ble ikke registrert behov for tiltak, men med tanke på alder kan skader plutselig oppstå på anlegg av eldre årgang. Ved eventuelle oppgraderinger av vil det være hensiktsmessig å skifte vannrør.

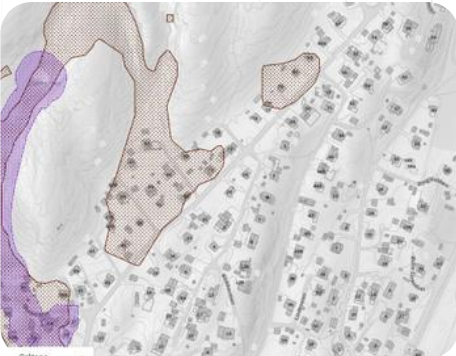
6.26 Skred/flomfare

Ligger boligen i området med høy/skredfare? Nei

Ifølge NVEs aktsomhetskart ligger eiendommen utenfor markerte områder for skred- eller flomfare.

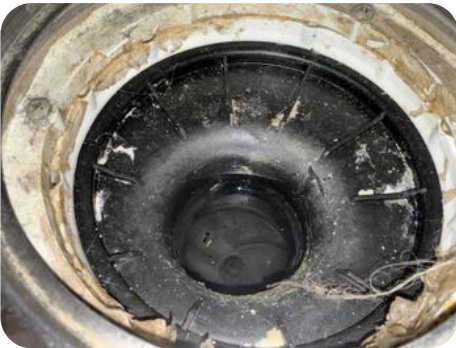
6.30 Membran/tettesjikt

Er det mulig å inspisere sluket?Ja

Type slukPlastsluk

Er det tegn til synlige avvik rundt andre gjennomføringer?Nei

Har membran/tettesjikt nådd en alder som gir økt risiko for skader/lekkasjer?Nei

Det foreligger kvittering fra Werner VVS AS

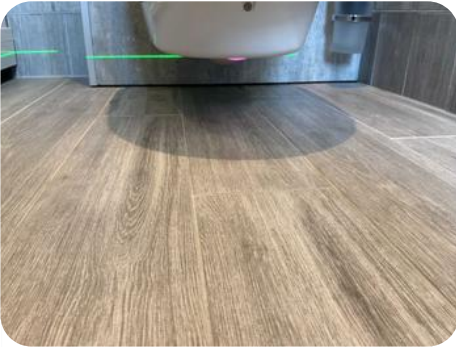
6.31 Sanitærutstyr

Rommet er etablert med følgende sanitærutstyr

- Dusjkabinett
- Baderomsinnredning med speil.
- Vegghengt Geberit systerne med spyling.
- Opplegg for vaskemaskin.

Er det skader på utstyr og innredning?Nei

Er det synlig dreksåpning fra innebygget systerne?Ja

TG-1

Det sanitære anlegget fremstår i god stand uten synlige skader.

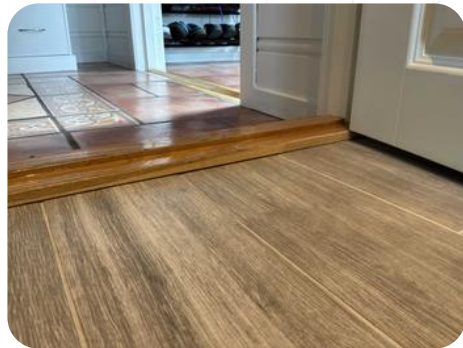
## 6.32 Ventilasjon

Årsak: Rommet mangler tilluft  
Konsekvens: Utilstrekkelig ventilering av rommet.  
Anbefalte tiltak: Etablere tilluft ved terskel

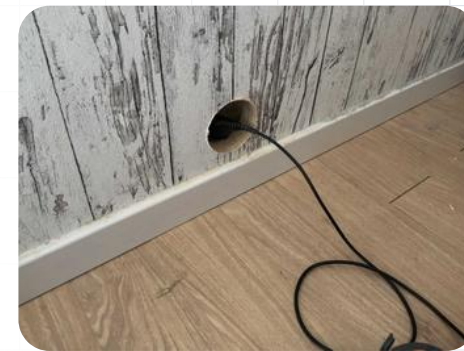
## 6.33 Fuktmåling

Hva slags utstyr er benyttet til fuktmåling?

Protimeter MMS-3

Det er utført fuktsøk/fuktmåling med Protimeter MMS3.  
Det er utført søk med fuktindikator mot gulvflis og i omkring våtsone.  
Det er foretatt fuktmåling/fuktsøk i konstruksjonen fra tilstøtende rom.  
Undersøkelsen viser ingen tegn til skader.  
Det er utført hulltaking fra tilstøtende rom, uten å påvise avvik.

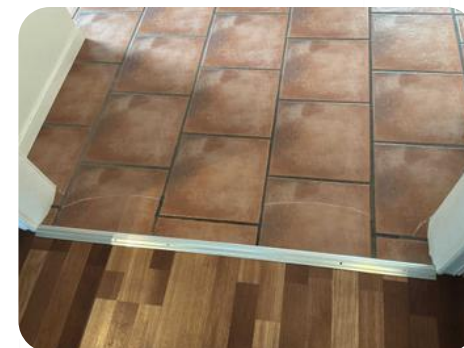
## 6.34 Overflater

Gulv, vegg og tak

Gulv: Flis i entre/hall og bad. Øvrige rom laminat.  
Vegg: Flis på bad. Øvrige rom trepanel.  
Tak: Trepanel alle rom.

Overflater fremstår i normalt god stand. Det ble ikke avdekket vesentlige synlige mangler eller skader på overflater. Det registreres dog noe skader i fliser på gulv i entre. Det må allikevel alltid påregnes mindre overflate arbeid etter f.eks spikerhull på brukte boliger. Kjøper oppfordres til å gjøre seg kjent med overflatenes utførelse, kvalitet og estetiske forhold ved egen befarings. Vurderingen omfatter registrerbare forhold på befaringsstidspunktet, utover normal slitasje og avvik som kan forventes ut fra alder og bruk.

TG2 settes med bakgrunn i påviste skader i enkelt flis i entre.

For å lukke avviket bør enkelte fliser skiftes. Hvor rasjonelt dette fremstår er opp til enhver.

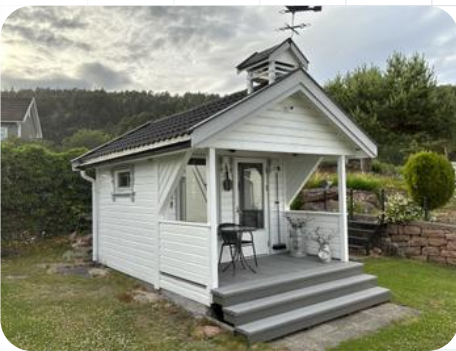
6.36 Anneks

Det er oppført ett frittstående anneks på 8m2. Bygget er frittstående og ikke teknisk vurdert.
