ASKER Brøholtveien 18

ASKER -Pent rekkehus med flott utsikt

Tilstandsrapport

Befaringsdato: 01.05.2026

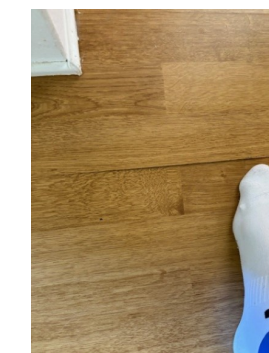
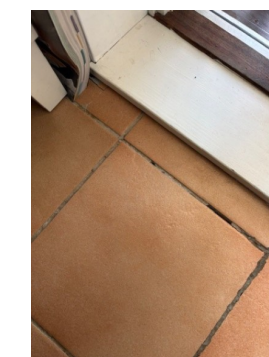
TG 2 Etasjeskille/gulv mot grunn

Målt høydeforskjell på mellom 10 - 20 mm innenfor en lengde på 2 meter. Tilstandsgrad 2 gis med bakgrunn i standardens krav til godkjente måleavvik.

For å få tilstandsgrad 0 eller 1 må høydeforskjeller rettes opp. Det vil imidlertid sjelden være økonomisk rasjonelt som et enkeltstående tiltak i en bolig som dette. Dersom boligen en gang skal renoveres, kan man vurdere slike tiltak.

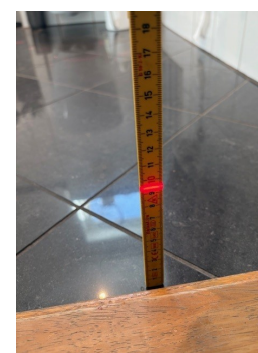
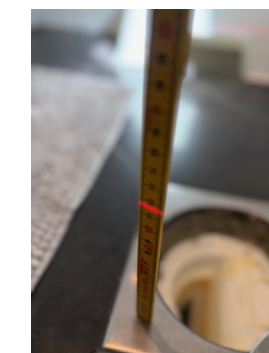
ETASJE 2 > BAD

TG 1 Sluk, membran og tettesjikt

- Det er ikke påvist tilfredsstillende løsning for å synliggjøre lekkasje fra innebygget systerne.

- Det må gjennomføres ytterligere undersøkelser.
