ASKER Rødtangveien 16 B

ASKER - Holmsbu - Fantastisk fritidseiendom med tøffellavstand til fjorden - Parkering - Gode solforhold - Utsikt - V/A

Tilstandsrapport

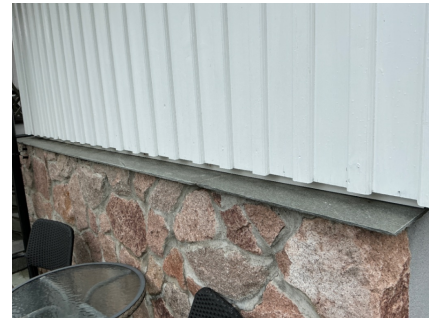
Noe bom/hullyd under skifer

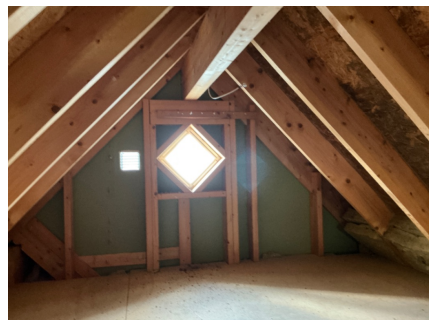
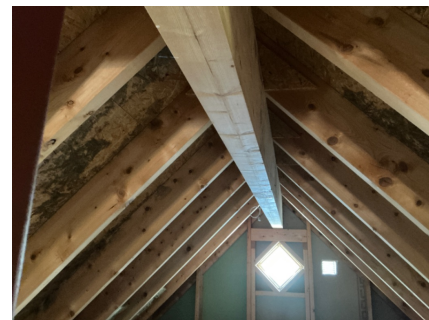
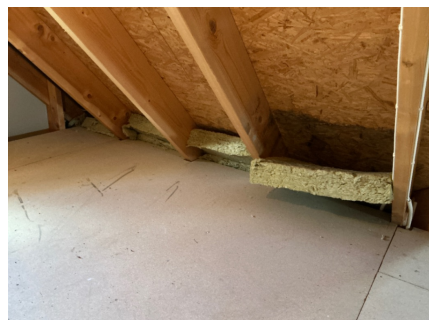
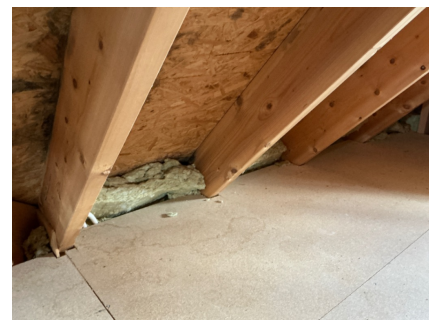
TG 2 Takkonstruksjon/Loft

- Det er begrenset/dårlig ventilering av takkonstruksjonen.
- Det er avvik:

Det er påvist eldre fuktskjolder i takkonstruksjonen

- Tiltak:
- Lokal utbedring bør utføres.
- Lufting/ventilering bør forbedres.

Det bør gjennomføres nærmere undersøkelser for å avdekke årsaken til de eldre fuktskjoldene i takkonstruksjonen, for å unngå risiko for videre fuktskader og redusert levetid på konstruksjonen. Eventuelle nødvendige utbedringer bør utføres for å hindre fremtidige skader.

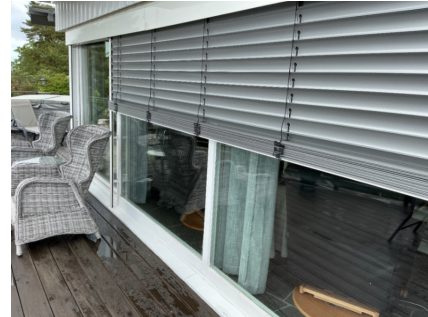
Den/skyvedør med glassfelt

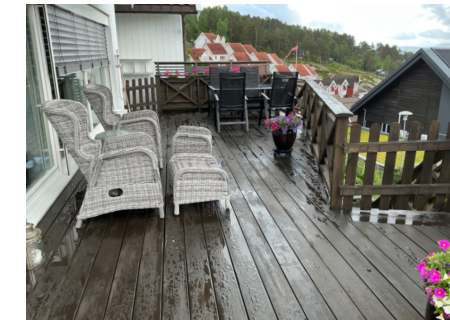
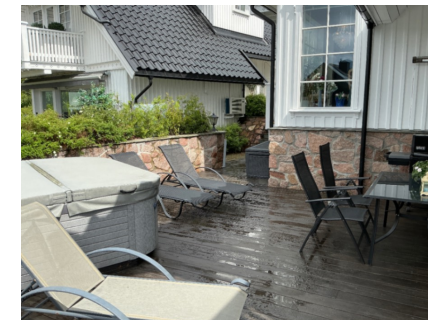
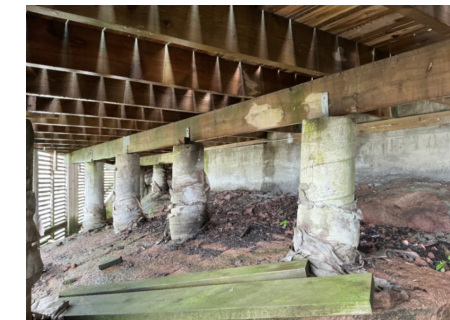
TG 3 Balkonger, terrasser og rom under balkonger - 1

Understøtte

- Det er påvist fukt-/råteskader i konstruksjonen.

- Råteskadede konstruksjoner må skiftes ut.

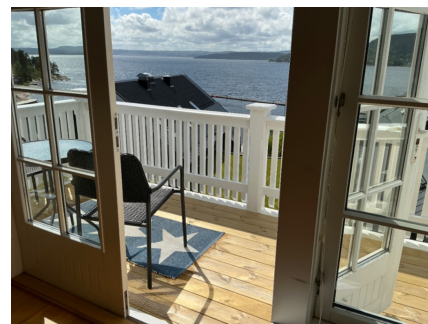
Balkong på ca. 6,8 kvm., nye terrassebord mm i 2025 iht eier.

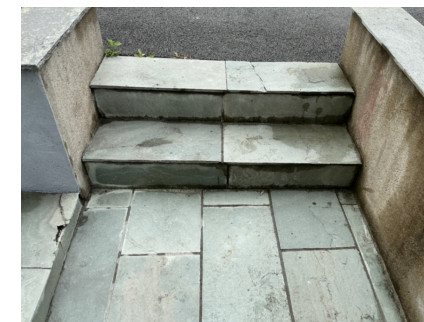
TC 2 Utvendige trapper - 1

Noe bratt, manglende håndløper

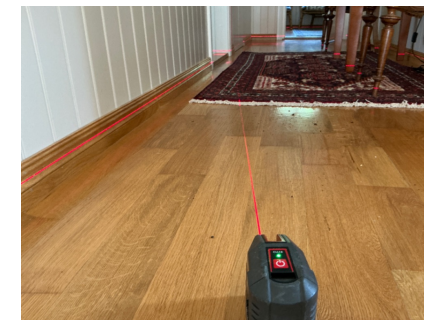
Nivellering gang2 etasje, ingen registrerte avvik

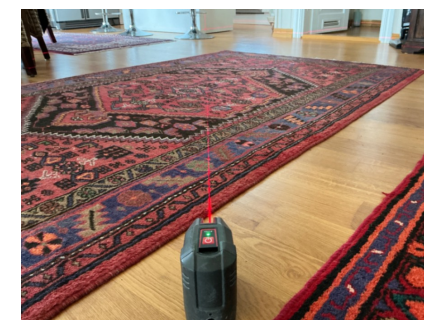
Nivellering hall,

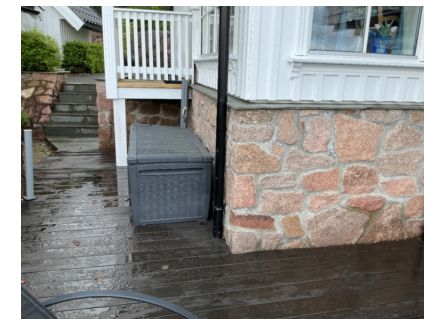
Natursteins blanding

- Det er påvist sprekker i murte/pussede fasader.

Lokal utbedring bør utføres. Upusset leca med saltutslag bør pusses og behandles for å hindre videre nedbrytning og fuktinntrengning, da dette kan føre til skader på murverket over tid.

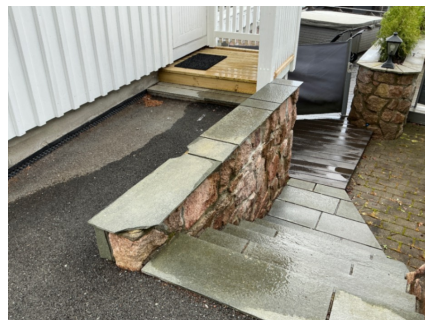
TC 2 Terrenghorhold

Konsekvensen av mangelfull bortledning av overvann er økt risiko for fuktskader i bygningsmassen og et dårligere innemiljø.

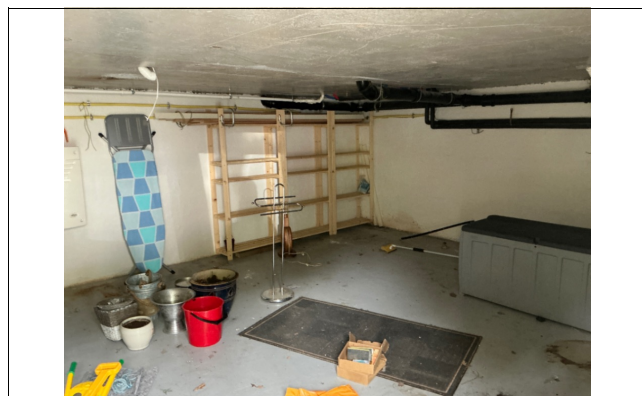
Kjellerrom, takhøyde ca. 1,8 meter, ikke måleverdig. Ingen ventilering, bør utbedres. Saltutslag mm på vegger. Rommet er ca. 25 kvm. i gulvareal.
