**ASKER** Rødtangveien 16 B

## ASKER - Holmsbu - Fantastisk fritidseiendom med tøffellavstand til fjorden - Parkering - Gode solforhold - Utsikt - V/A

# Tilstandsrapport

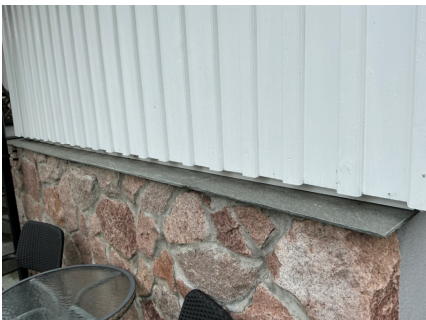
Noe bom/hulld lyd under skifer

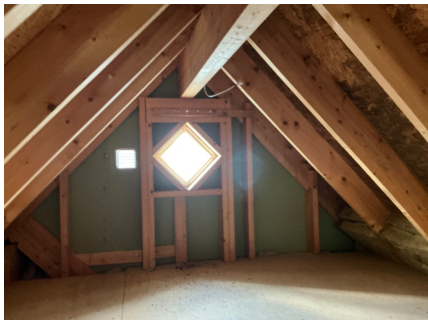
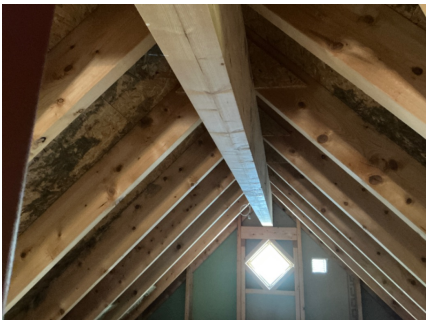
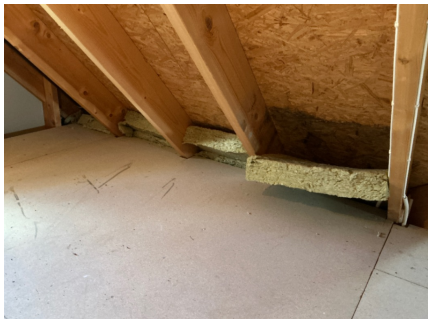
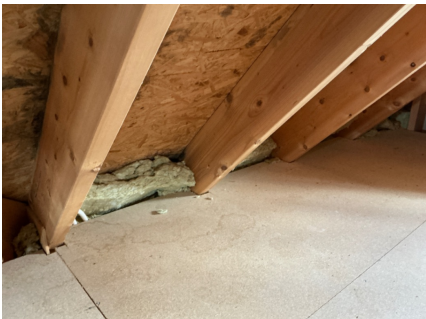
## TG 2 Takkonstruksjon/Loft

- Vurdering av avvik:**
- Det er begrenset/dårlig ventilering av takkonstruksjonen.
  - Det er avvik:

Det er påvist eldre fuktskjolder i takkonstruksjonen

- Konsekvens/tiltak**
- Tiltak:
  - Lokal utbedring bør utføres.
  - Lufting/ventilering bør forbedres.

Det bør gjennomføres nærmere undersøkelser for å avdekke årsaken til de eldre fuktskjoldene i takkonstruksjonen, for å unngå risiko for videre fuktskader og redusert levetid på konstruksjonen. Eventuelle nødvendige utbedringer bør utføres for å hindre fremtidige skader.

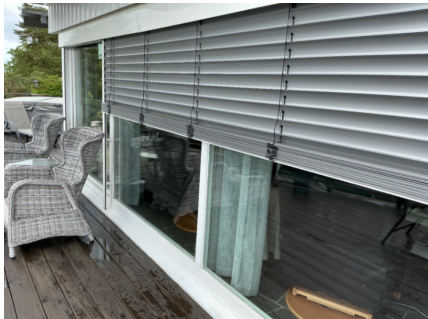
Den/skyvedør med glassfelt

- Vurdering av avvik:**
- Det er påvist dør(er) med fukt/råteskader.

- Konsekvens/tiltak**
- Lokal utbedring/utskifting av fukt/råteskadet treverk.
  - Døren(e) står foran utskiftning.

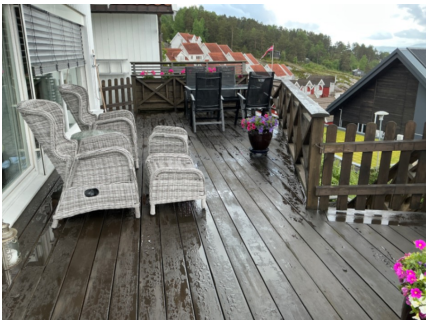
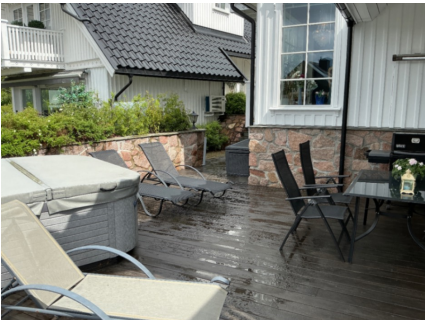
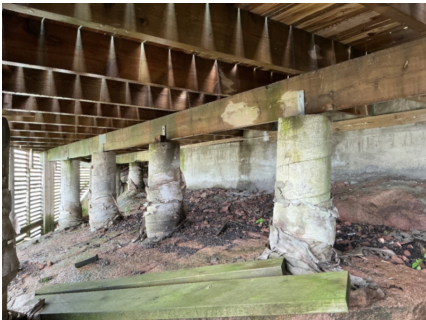
Understøtte

- Det er påvist fukt-/råteskader i konstruksjonen.

- Råteskadede konstruksjoner må skiftes ut.

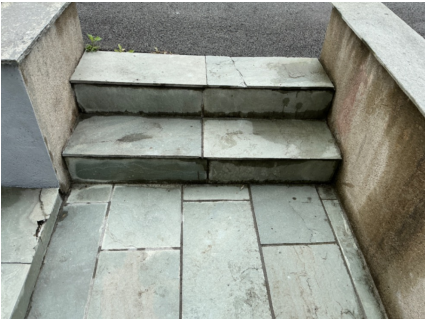
Noe bratt, manglende håndløper

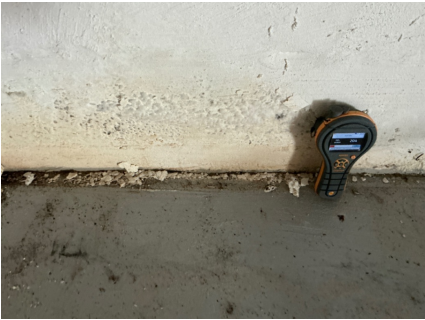
## TG 2 Rom Under Terreng

- Det er påvist indikasjoner på noe fuktgjennomtrenging i kjellergulv.
- Det er påvist indikasjoner på noe fuktgjennomtrenging inn i kjellermur.

- Det påviste fuktnivå gir grunn til å overvåke konstruksjonen jevnlig for å se utvikling over tid, og eventuelt foreta tiltak for å unngå fuktskader.

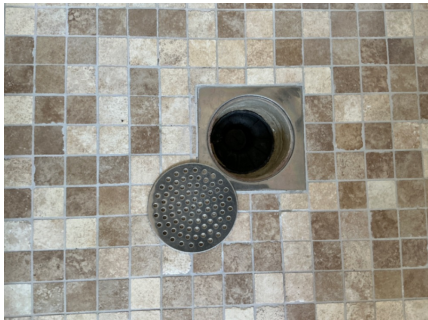
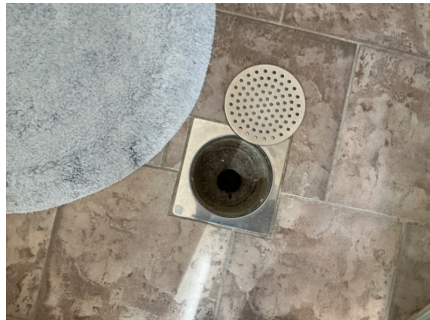
## TG 2 Sluk, membran og tettesjikt

- Vurdering av avvik:**
- Membran kan ikke konstateres (ikke synlig og det foreligger heller ikke dokumentasjon).
  - Mer enn halvparten av forventet brukstid er passert på membranløsningen.
- Konsekvens/tiltak**
- Det må innhentes dokumentasjon.
  - Overvåk tilstanden jevnlig. For å få tilstandsgrad 0 eller 1 må tettesjiktet skiftes ut, men tidspunktet for når dette er nødvendig er vanskelig å si noe om.
  - Det er viktig å merke seg at levetiden til en membran varierer basert på kvalitet, installasjon og bruk. Eldre membraner kan bli sprø og sprekke opp, noe som fører til at de mister sin vanntettende funksjon. Dette kan resultere i vannlekkasjer gjennom vegger og gulv og fuktskader.

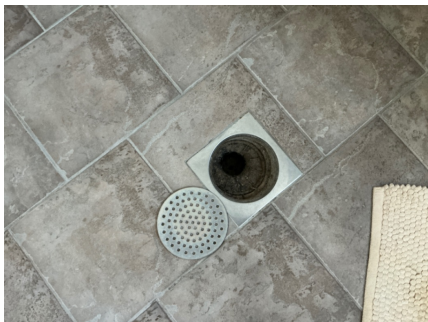
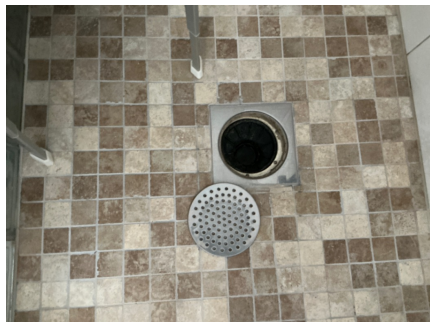
### TG 2 Sluk, membran og tettesjikt

- Vurdering av avvik:**
- Membran kan ikke konstateres (ikke synlig og det foreligger heller ikke dokumentasjon).
  - Mer enn halvparten av forventet brukstid er passert på membranløsningen.

- Konsekvens/tiltak**
- Overvåk tilstanden jevnlig. For å få tilstandsgrad 0 eller 1 må tettesjiktet skiftes ut, men tidspunktet for når dette er nødvendig er vanskelig å si noe om.
  - Det er viktig å merke seg at levetiden til en membran varierer basert på kvalitet, installasjon og bruk. Eldre membraner kan bli sprø og sprekke opp, noe som fører til at de mister sin vanntettende funksjon. Dette kan resultere i vannlekkasjer gjennom vegger og gulv og fuktskader.
  - Det må innhentes dokumentasjon.

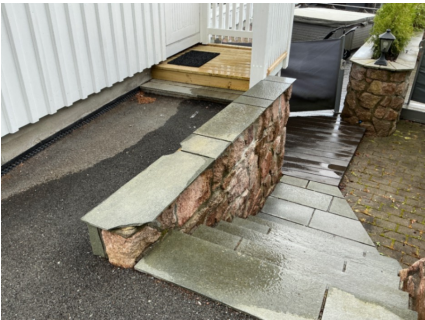
Noe bom/hullyd under skifer, noe sprekker i skifer

- Vurdering av avvik:**
- Det er avvik:
- Ødelagt skifer, bom/hullyd under skifer mm.

- Konsekvens/tiltak**
- Tiltak:
- Ødelagt skifer og bom/hullyd under skifer bør utbedres ved å reparere eller erstatte skadede steiner og sikre at underlaget er stabilt. Konsekvensen av å ikke utbedre dette er økt risiko for at skiferplater løsner og faller ned, noe som kan føre til skade på personer eller gjenstander, samt ytterligere forringelse av muren.

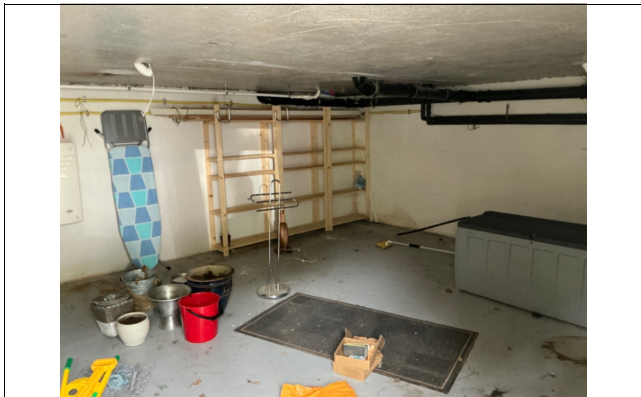
Kjellerrom, takhøyde ca. 1,8 meter, ikke måleverdig. Ingen ventilering, bør utbedres. Saltutslag mm på vegger. Rommet er ca. 25 kvm. i gulvareal.
