**TOFTE** Ekornveien 9 C

### TOFTE - 2 -roms selveierleilighet beliggende i etablert boligområde - Parkering - Uteplass

# Ekornveien 9C, 3482 TOFTE

Gnr: 336  
Bnr: 704  
Snr: 1

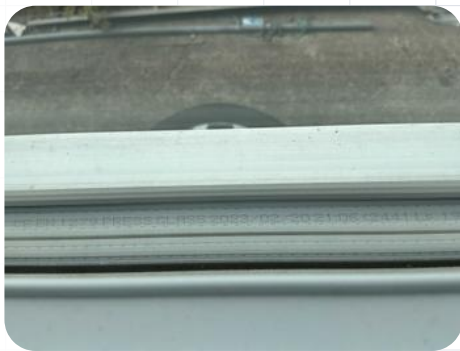
6.7 Vinduer, ytterdør og balkongdør

Vinduer med 3-lags glass.

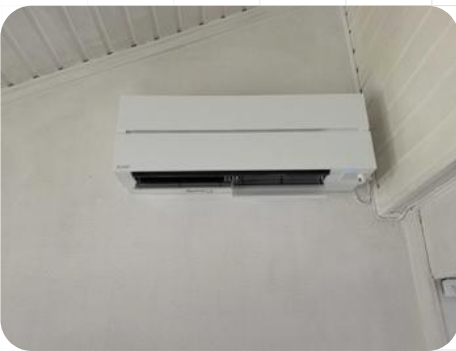
6.18 Varmesentral

| Type anlegg | Varmepumpe |
| Er det utført arbeider på anlegget etter byggeår? | Ja |

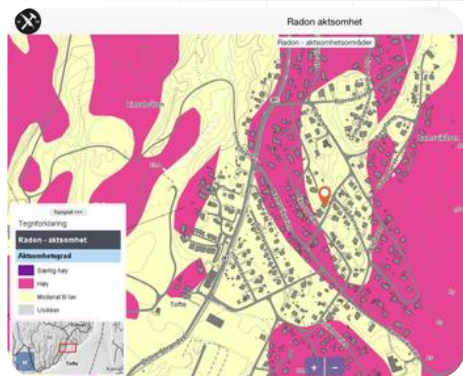
## 6.22 Radon

Årsak: Det er ikke etablert radonsperre og det foreligger ikke dokumentasjon på utført radonmåling.  
Konsekvens: Usikkerhet rundt radonnivå med potensiell helserisiko.  
Anbefalte tiltak: Utføre målinger for å kartlegge radonkonsentrasjon i boligen.

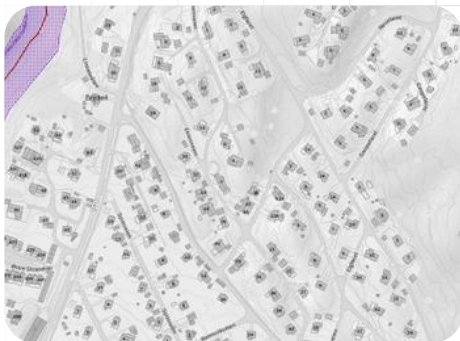
## 6.23 Skred/flomfare

Ligger boligen i området med høy/skredfare?

Ja

Ifølge NVEs aktsomhetskart ligger eiendommen utenfor markerte områder for skred- eller flomfare.

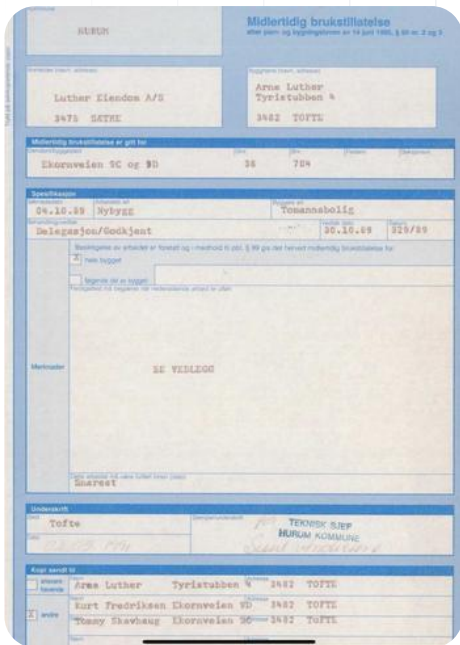
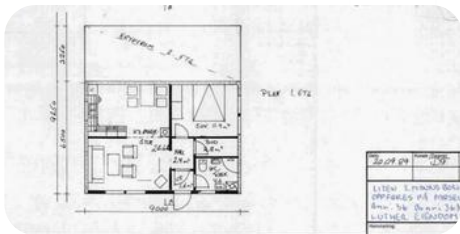
## 6.24 Lovlighet

Samsvarer boligen med godkjente byggetegninger?

Ja
