**TOFTE** Ekornveien 9 C

### TOFTE - 2 -roms selveierleilighet beliggende i etablert boligområde - Parkering - Uteplass

# Ekornveien 9C, 3482 TOFTE

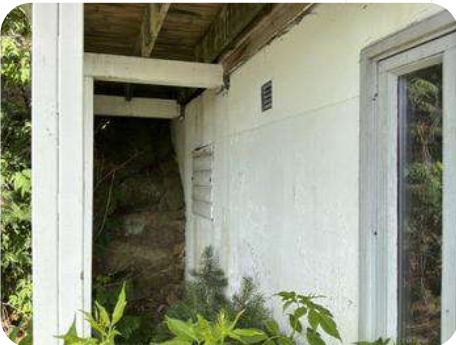
### 6.1 Grunnmur og fundament

Det registres mindre riss/setnings sprekk i grunnmur,

TG 2 settes da det registreres synlige riss.

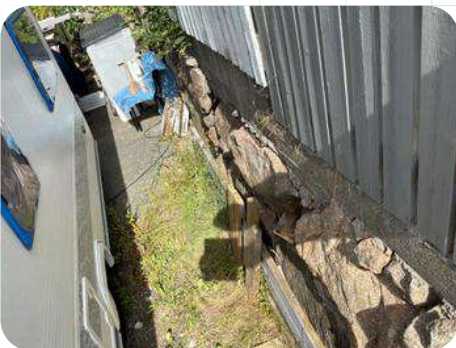
6.4 Støttemur

Støttemur oppført i naturstein og betong. Det er ikke registrert tegn til skjevheter, sprekker eller lignende.

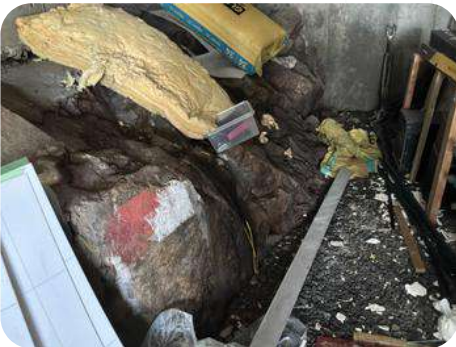
6.5 Rom under terreng

Type rom under terreng **Grovkjeller**

Bod og deler av vegger er under terreng.

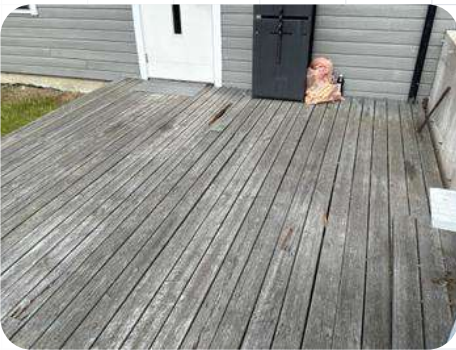
6.6 Balkong, terrasse, platting

Balkong/terrasse/platting  
Plattingen har registrerte råteskader, skjevheter og betydelig vedlikeholdsetterslep. Delvis eller full utskifting må påregnes.

Det er oppført en platting på ca 20m2.

Årsak:  
Platting er av eldre dato med slitasje over tid, noe som har ført til skjevheter i konstruksjonen og begynnende råteskader i enkelte deler.  
Konsekvens: Skjevheter kan påvirke stabilitet og bruksegenskaper, og råteskader kan utvikle seg videre dersom tiltak ikke utføres.  
Anbefalte tiltak: Det anbefales å utbedre skjevheter og skifte ut skadet trevirke. Det må forventes delvis eller full utskifting av plattingen.

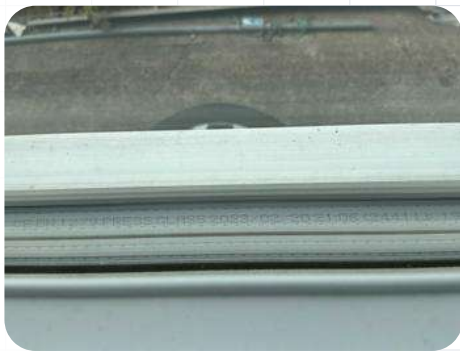
6.7 Vinduer, ytterdør og balkongdør

Vinduer og dører vurderes å være i normal stand med hensyn til alder.

Vinduer har en forventet levetid på 35år.  
Forventet gjenværende levetid: 32år

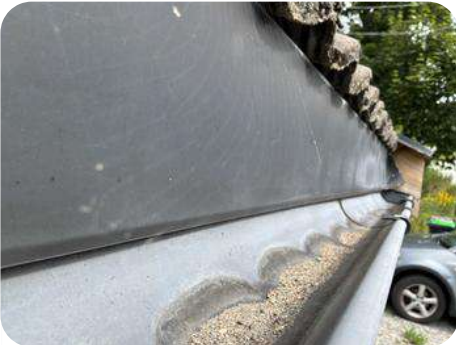
6.12 Renner og nedløp

| Takrenner og nedløp av plastbelagt stål. | |

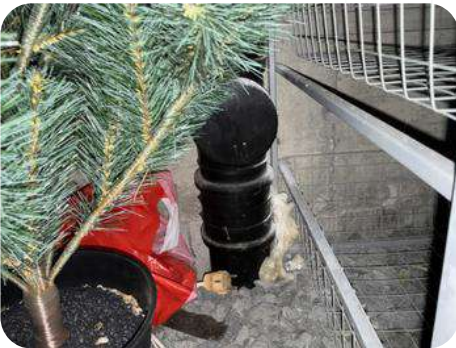
6.15 Avløpsrør

Avløpsrør er oppført i plast.

Årsak: Alder tilsier risiko for slitasje og svekkelser.  
Konsekvens: Kan være mer utsatt for slitasje, blokkeringer, lekkasjer m.m.  
Anbefalte tiltak: Det ble ikke registrert behov for tiltak, men med tanke på alder kan skader plutselig oppstå. Ved eventuelle oppgraderinger vil det være hensiktsmessig å skifte avløpsrør.

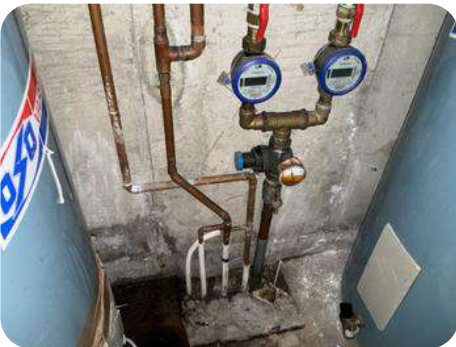
6.16 Vannledninger

Kobber rør

Årsak: Alder tilsier risiko for slitasje og svekkelser  
Konsekvens: Mer utsatt for lekkasjer, brudd etc noe som kan føre til vannskader.  
Anbefalte tiltak: Det ble ikke registrert behov for tiltak, men med tanke på alder kan skader plutselig oppstå på anlegg av eldre årgang. Ved eventuelle oppgraderinger av vil det være hensiktsmessig å skifte vannrør.

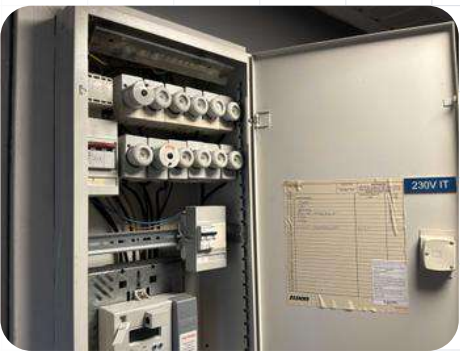
Er det foretatt kontroll av det lokale el tilsyn i løpet av de siste 5 år **Nei**

Type sikringer **Skrusikringer**

Årsak: Elektrisk anlegg har ett anlegg med skrusikringer og kan ha utdaterte komponenter, manglende jordfeilvern og avvik fra dagens forskriftskrav.  
Konsekvens: Økt risiko for varmgang, feil og brann.  
Anbefalte tiltak: El-kontroll av fagkyndig og oppgradering av anlegget ved behov.

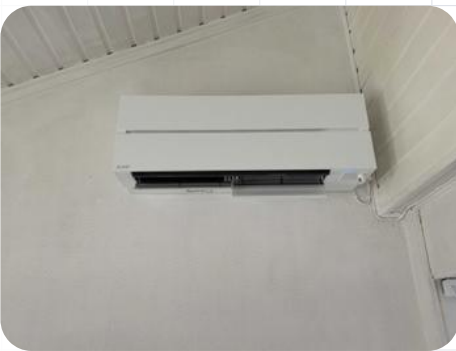
6.18 Varmesentral

| Type anlegg | Varmepumpe |

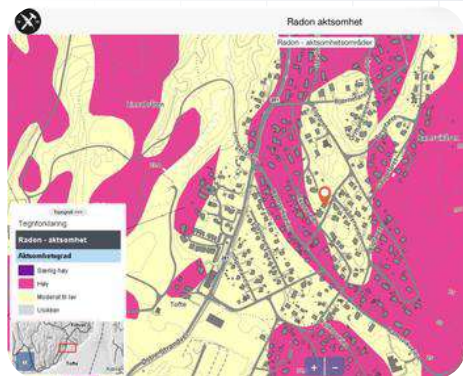
## 6.22 Radon

Årsak: Det er ikke etablert radonsperre og det foreligger ikke dokumentasjon på utført radonmåling.  
Konsekvens: Usikkerhet rundt radonnivå med potensiell helserisiko.  
Anbefalte tiltak: Utføre målinger for å kartlegge radonkonsentrasjon i boligen.

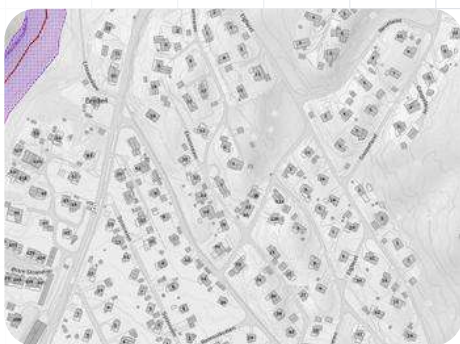
## 6.23 Skred/flomfare

Ifølge NVEs aktsomhetskart ligger eiendommen utenfor markerte områder for skred- eller flomfare.

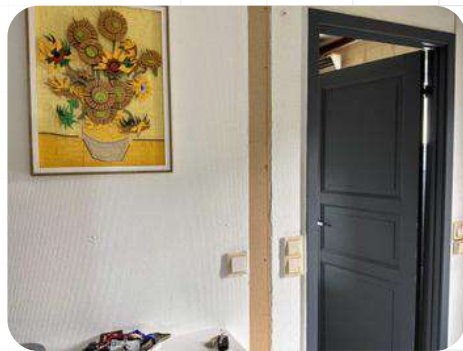
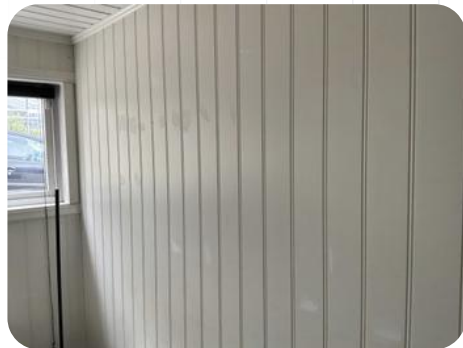
Oppsummering av overflater

TG-2

Overflater fremstår i normalt god stand. Det ble dog avdekket noe synlige mangler eller skader på overflater. Det må allikevel alltid påregnes mindre overflate arbeid etter f.eks spikerhull på brukte boliger. Kjøper oppfordres til å gjøre seg kjent med overflatenes utførelse, kvalitet og estetiske forhold ved egen befaring. Vurderingen omfatter registrerbare forhold på befaringstidspunktet, utover normal slitasje og avvik som kan forventes ut fra alder og bruk.

Årsak: Innvendige overflater har oppnådd en alder hvor normal slitasje og kosmetiske avvik må påregnes.  
Konsekvens: Redusert estetisk standard sammenlignet med nyere overflater og økt vedlikeholdsbehov.  
Anbefalte tiltak: Oppgradering og overflatebehandling utføres etter behov og ønsket standard.
