**TOFTE** Ekornveien 9 C

### TOFTE - 2 -roms selveierleilighet beliggende i etablert boligområde - Parkering - Uteplass

# Ekornveien 9C, 3482 TOFTE

6. Hovedrapport

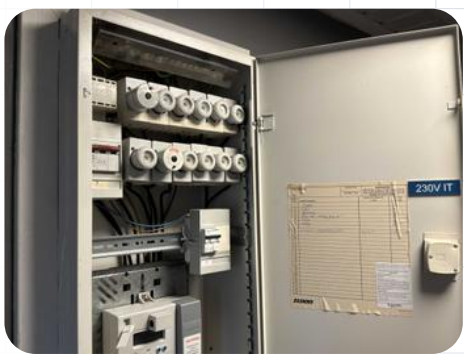
Er det foretatt kontroll av det lokale el tilsyn i løpet av de siste 5 år **Nei**

Type sikringer **Skrusikringer**

Årsak: Elektrisk anlegg har ett anlegg med skrusikringer og kan ha utdaterte komponenter, manglende jordfeilvern og avvik fra dagens forskriftskrav.  
Konsekvens: Økt risiko for varmgang, feil og brann.  
Anbefalte tiltak: El-kontroll av fagkyndig og oppgradering av anlegget ved behov.

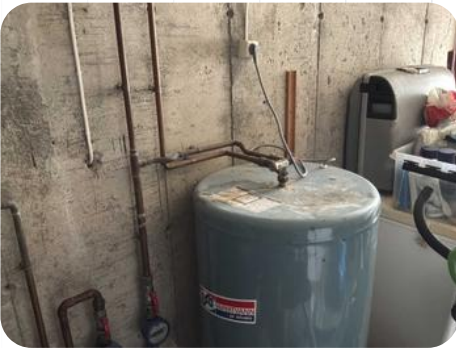
6.19 Varmtvannsbereder

- Vannledninger: Kobberrør fra byggeår. Normal funksjon registrert, men risiko for lekkasjer øker med alder.
  - Varmtvannsbereder: Ca. 35 år gammel og har passert forventet levetid. Utskifting bør påregnes.
  - Ventilasjon: Naturlig ventilasjon med mekanisk avtrekk på kjøkken og bad. Lavere standard enn dagens løsninger.
  - Innvendige overflater: Normal aldersslitasje og behov for enkelte overflatearbeider må påregnes.
- Tilstandsgrad 3 (TG3)

Plassering bereder Bod

Fundament Plassert på gulv
