**ASKER** Narums vei 13

## ASKER - Enebolig med en populær beliggenhet rett ved ROS arena. Oppussingsbehov.

# Tilstandsrapport

Befaringsdato: 26.06.2026    Rapportdato: 06.07.2026    Oppdragsnr.: 18705-1360    Eiendomsverdi/PropCloud ref nr: WV1037  
Foretak: Geir Pedersen    Takstingeniør: Geir Pedersen

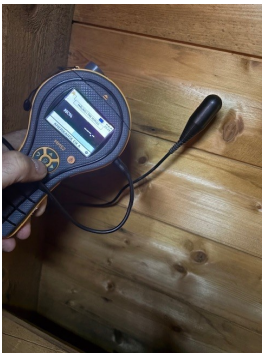
## TG 2 Yttervegger/Veggkonstruksjon
