**ASKER** Fuglebakk 16

## Tofte - Enebolig beliggende med fritt utsyn og gode solforhold - Garasje

# Tilstandsrapport

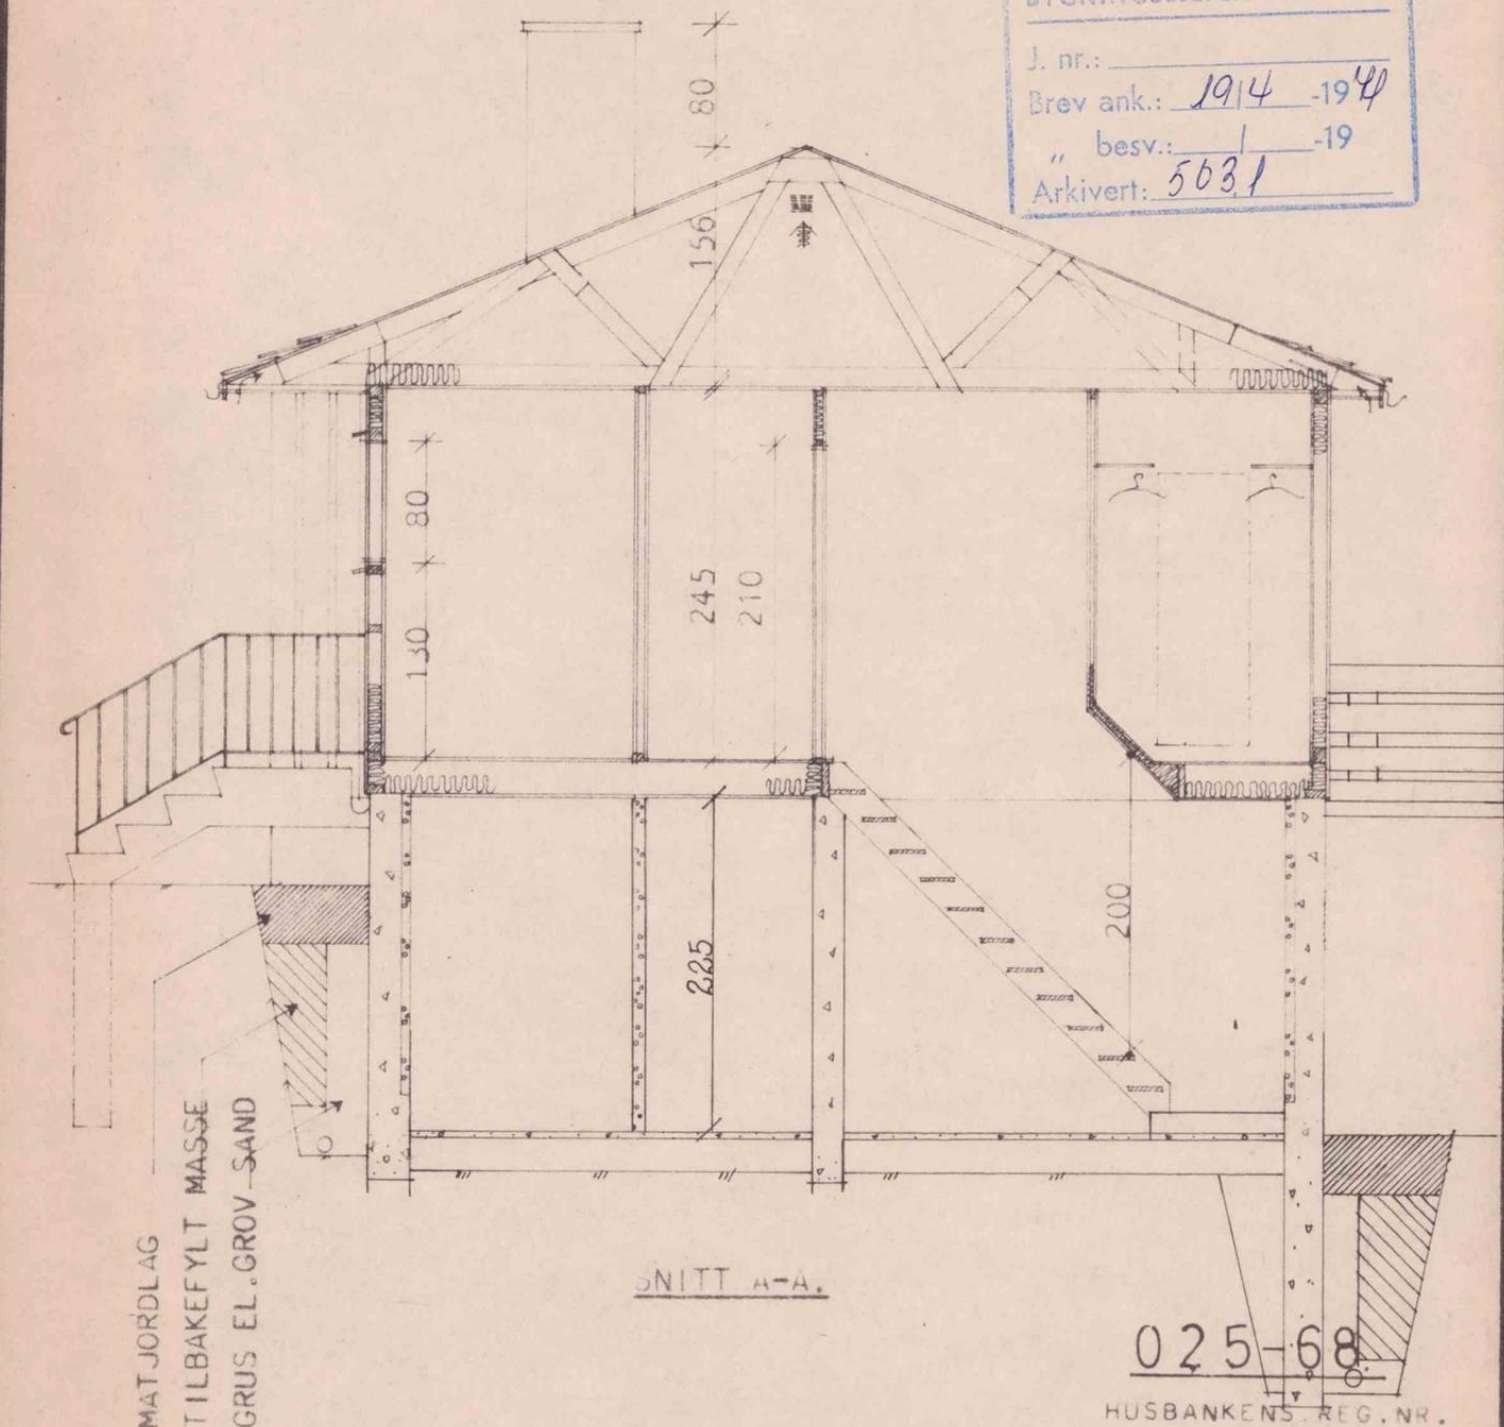
025-68  
HUSBANKENS REG. NR.  
FOR TYPETEGNINGER.

TAKVERK IFLG N.B.I. (27) 106.  
TAKHELLING 22°
