**ASKER** Follestadveien 38

## ASKER - Småbruk sentralt i Asker. 2 boliger, låve, garasje og bod. 14 mål tomt. Egnert for bl.a. hestehold.

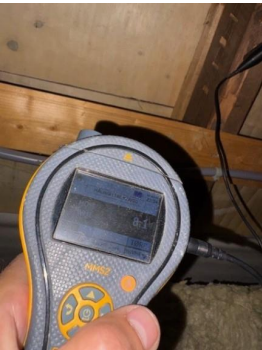
Fuktmåling av undertak, ikke utslag på fukt.

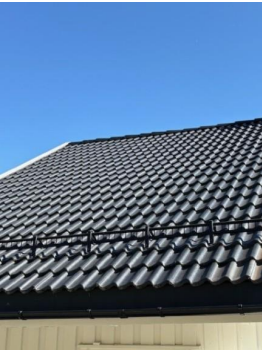
Registrert oppbøyning på tak.

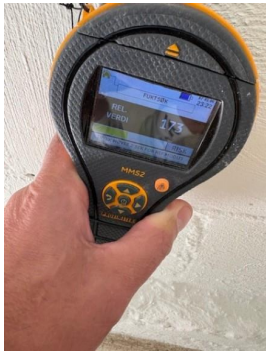
- Ved indikasjonsmåling av vegger ble det registrert forhøyede fuktverdier. Målingene indikerer fuktpåvirkning i konstruksjonen, og årsaken til de forhøyede verdiene er ikke nærmere avklart ved befaringen. Rommet benyttes i dag som vaskerom og har eldre sluk i gulvet. Det er ikke registrert membran på gulv eller vegger, og rommet tilfredsstiller derfor ikke dagens krav til våtrom. Manglende fuktsikring, kombinert med registrerte fuktutslag, medfører økt risiko for fuktskader i omkringliggende konstruksjoner. Det er registrert begrenset ventilasjon i rommet. For å sikre tilfredsstillende luftutskifting og redusere risikoen for fuktbelastning anbefales det å etablere mekanisk avtrekk i form av elektrisk vifte. Vaskerommet har egen utgang til terreng via eldre kjellerdør.

- Forhøyede fuktverdier indikerer fuktpåvirkning og bør undersøkes nærmere for å avklare årsak og omfang. Manglende membran på gulv og vegger medfører økt risiko for fuktskader. Det anbefales å etablere mekanisk avtrekk med elektrisk vifte. Ved fremtidig oppgradering bør rommet bygges opp i henhold til gjeldende krav og anbefalinger for våtrom.

Innvendig - Rom under terreng (kjeller, underetasje, sokkeletasje): Ved indikasjonsmåling av vegger ble det registrert forhøyede fuktverdier. Målingene indikerer fuktpåvirkning i konstruksjonen, og årsaken til de forhøyede verdiene er ikke nærmere avklart ved befaringen. Rommet benyttes i dag som vaskerom og har eldre sluk i gulvet. Det er ikke registrert membran på gulv eller vegger, og rommet tilfredsstiller derfor ikke dagens krav til våtrom. Det er registrert begrenset ventilasjon i rommet. For å sikre tilfredsstillende luftutskifting og redusere risikoen for fuktbelastning anbefales det å etablere mekanisk avtrekk i form av elektrisk vifte. Vaskerommet har egen utgang til terreng via eldre kjellerdør.

Forhøyede fuktverdier indikerer fuktpåvirkning og bør undersøkes nærmere for å avklare årsak og omfang. Manglende membran på gulv og vegger medfører økt risiko for fuktskader. Det anbefales å etablere mekanisk avtrekk med elektrisk vifte. Ved fremtidig oppgradering bør rommet bygges opp i henhold til gjeldende krav og anbefalinger for våtrom.

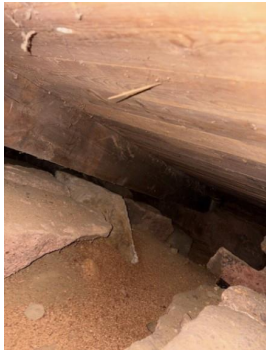
Bildet viser stubbloft og terreng under 1 etg.

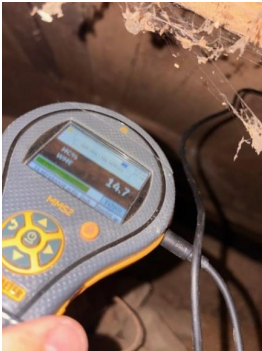
Det ble foretatt fuktmålinger i tilgjengelige og inspiserbare områder uten at det ble registrert unormalt forhøyede fuktverdier.

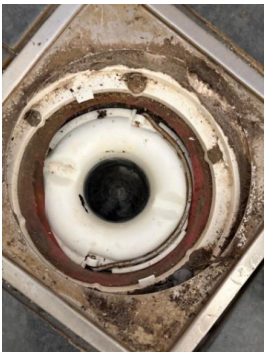
Plastsluk med synlig mansjett klemt i slukring.

Bildet viser tydelig mansjett klemt i slukring.

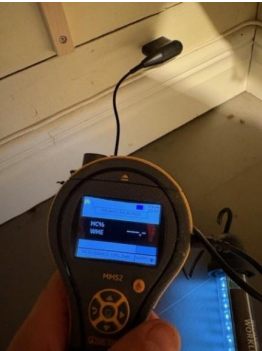
Søk etter fukt på baksiden av dusjsonen, ingen unormale verdier er målt.

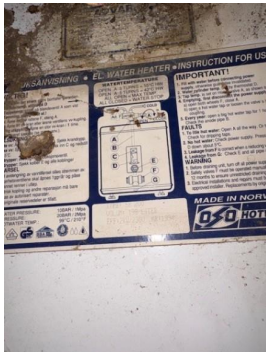
- Det anbefales å planlegge utskifting av varmtvannstanken for å sikre videre trygg og stabil drift.

Bereder fra 1994

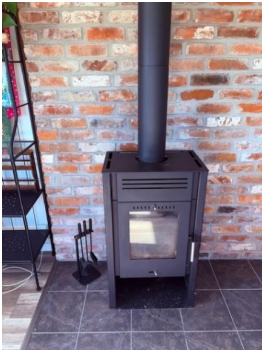
Stålpipen med vedovn.

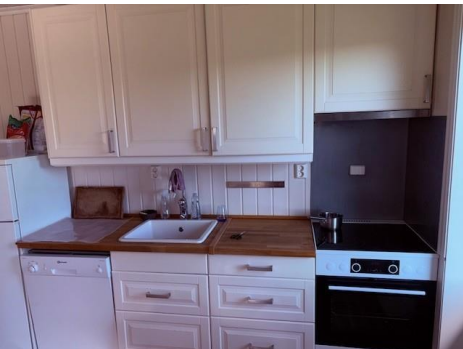
Kjøkkeninnredning med profilerte fronter, heltre benkeplate med porselen servant.

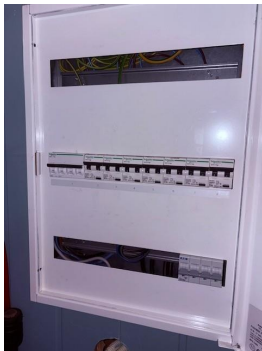
**Beskrivelse**  
Sikringsskapet er utstyrt med automatsikringer og er plassert i bod. Anlegget ble ikke funksjonstestet utover normal visuell besiktigelse. Det anbefales at tilgjengelig dokumentasjon, herunder kursfortegnelse og samsvarserklæringer, oppbevares sammen med elanlegget.

Det manglet kursfortegnelse i skap.

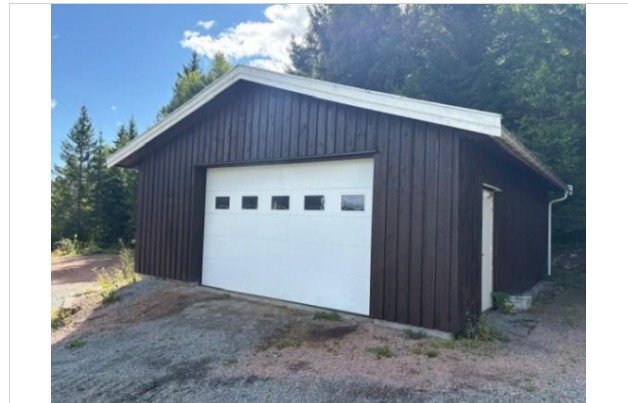
**Beskrivelse**  
Garasje oppført i 1975 restaurert 2016 med utvendig panel og isolert og plateslått innvendig.  
Saltak med plater på tak.  
Støpt dekke.  
Garasjeåpning bredde 4,4 m høyde 2,66 m. Elektrisk port.

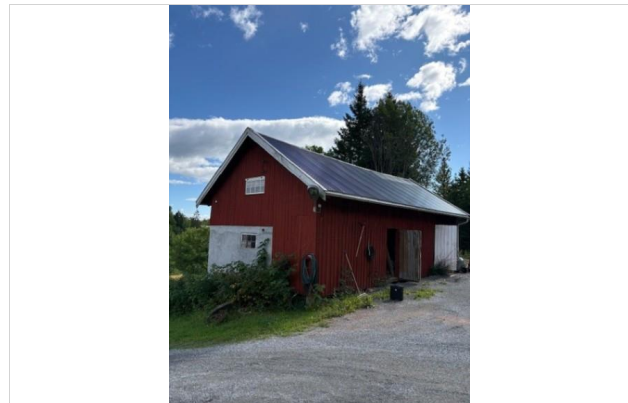
| Låve | | |

**Beskrivelse**  
Låven er oppført i 1975 og er hovedsakelig oppført i tømmerkonstruksjoner med enkelte konstruksjoner av betong. Bygningen er fundamentert på støpte pilarer. Bæresystemet består av tømmerbjelkelag med gulv av plank, samt enkelte områder med støpt dekke. Taket har saltaksform og er tekket med plater.  
Eier opplyser at taktekningen ble oppgradert i 2016. Det er ikke fremlagt dokumentasjon på utførelsen, og vurderingen er basert på opplysninger gitt av eier og visuelle observasjoner ved befaringen.

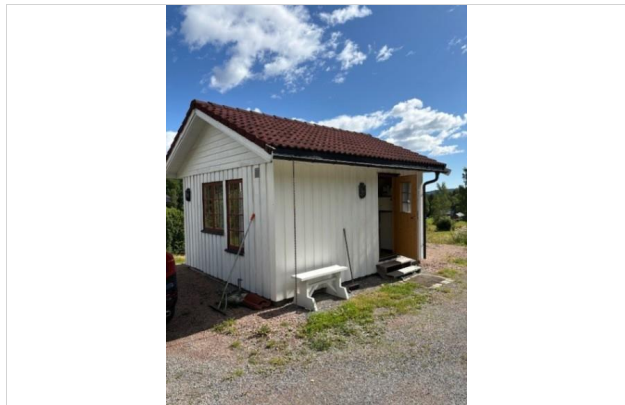
Anneks

**Beskrivelse**  
Opprinnelig maskinhus som er resturert til type anneks/kontor i 2016.  
Støpt plate på mark.  
Bindingsverksvegger med stående panel. Saltak tekket med betongstein.  
Uisolert ytterdør  
Vinduer med 1 lags glass.  
Innvendige overflater besår av furugulv, panel tak og vegger.  
Flislagt bad med servant, dusj og toalett.  
Enkel kjøkkeninnredning.
