**ASKER** Tempelveien 69

# Tempelveien 69, 3475 SÆTRE

### ASKER - Sætre - Romslig enebolig med usjenert beliggenhet. Meget flott utsikt over fjorden. Barnevennlig!

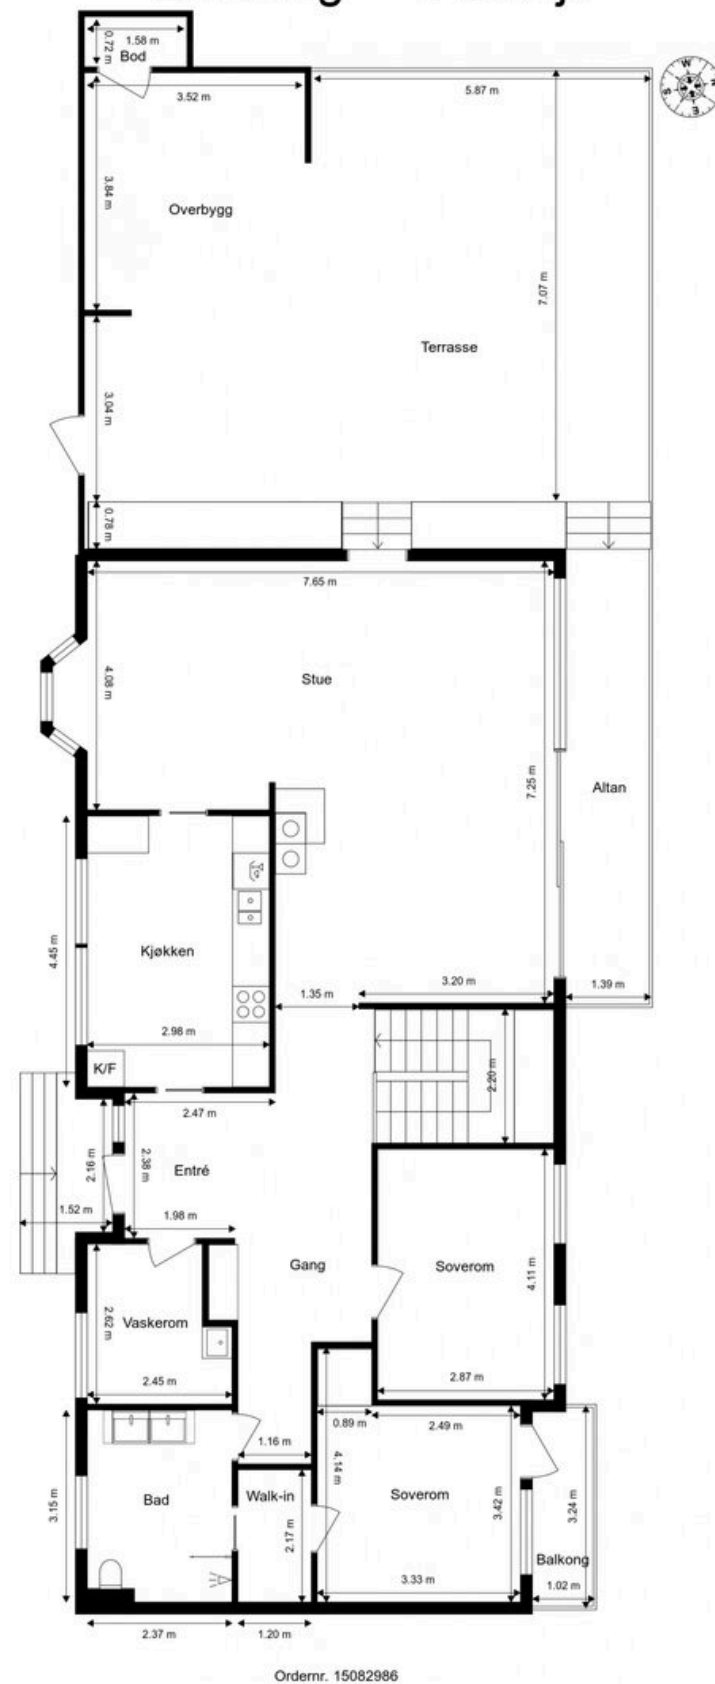
## Enebolig - 1. Etasje

Planskissen er ikke i målestokk.  
Oppgitte mål er innvendig og kan ikke betraktes som eksakte. Det tas ikke ansvar for evt. feil.  
Planskisse er utarbeidet av Anticimex. Alle rettigheter ved bruk av planskisse tilhører Anticimex.

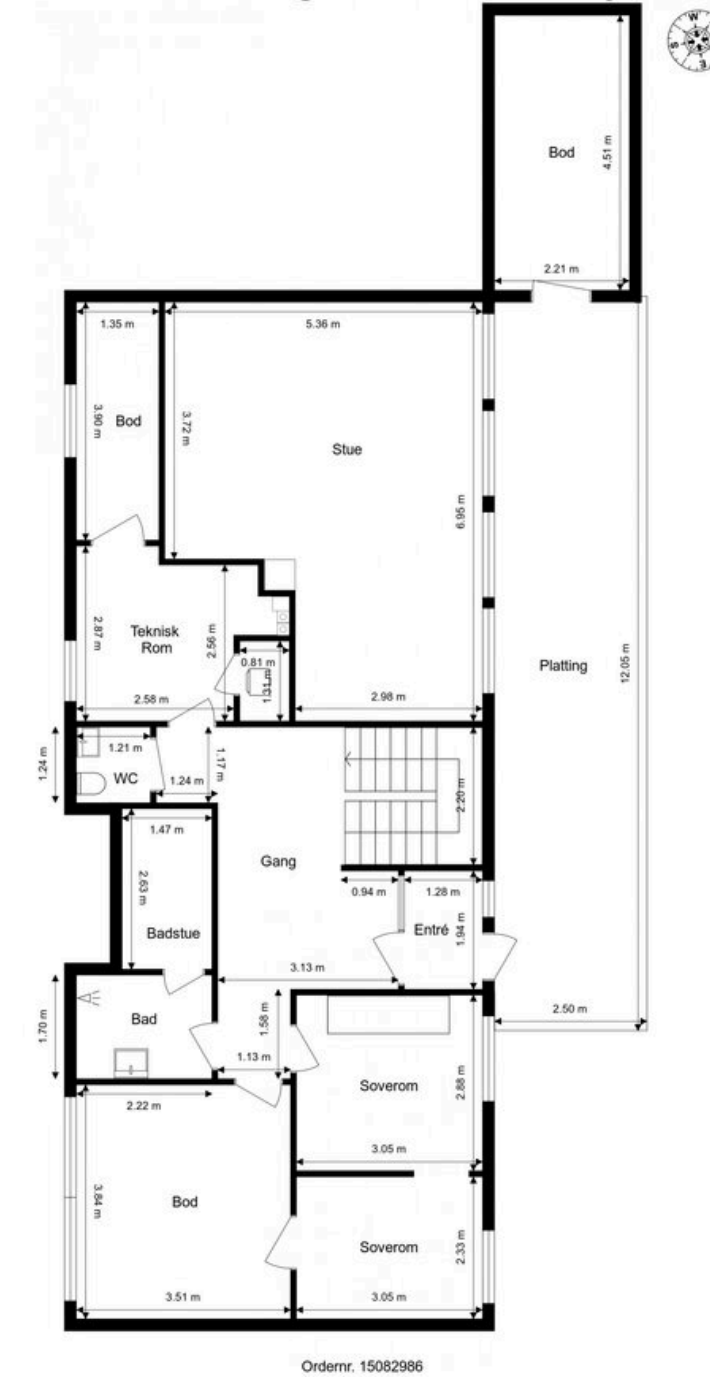
## Enebolig - Underetasje

Planskissen er ikke i målestokk.  
Oppgitte mål er innvendig og kan ikke betraktes som eksakte. Det tas ikke ansvar for evt. feil.  
Planskisse er utarbeidet av Anticimex. Alle rettigheter ved bruk av planskisse tilhører Anticimex.
