**ASKER** Kirkealleen 3 B

**ASKER/SLEMMESTAD - Flott 3 - roms toppleilighet ved Rortunet i Slemmestad. To verandaer, to garasjeplasser, gjestetoalett og loft.**

| Adresse: | Kirkealleen 3 B<br>3470 Asker |

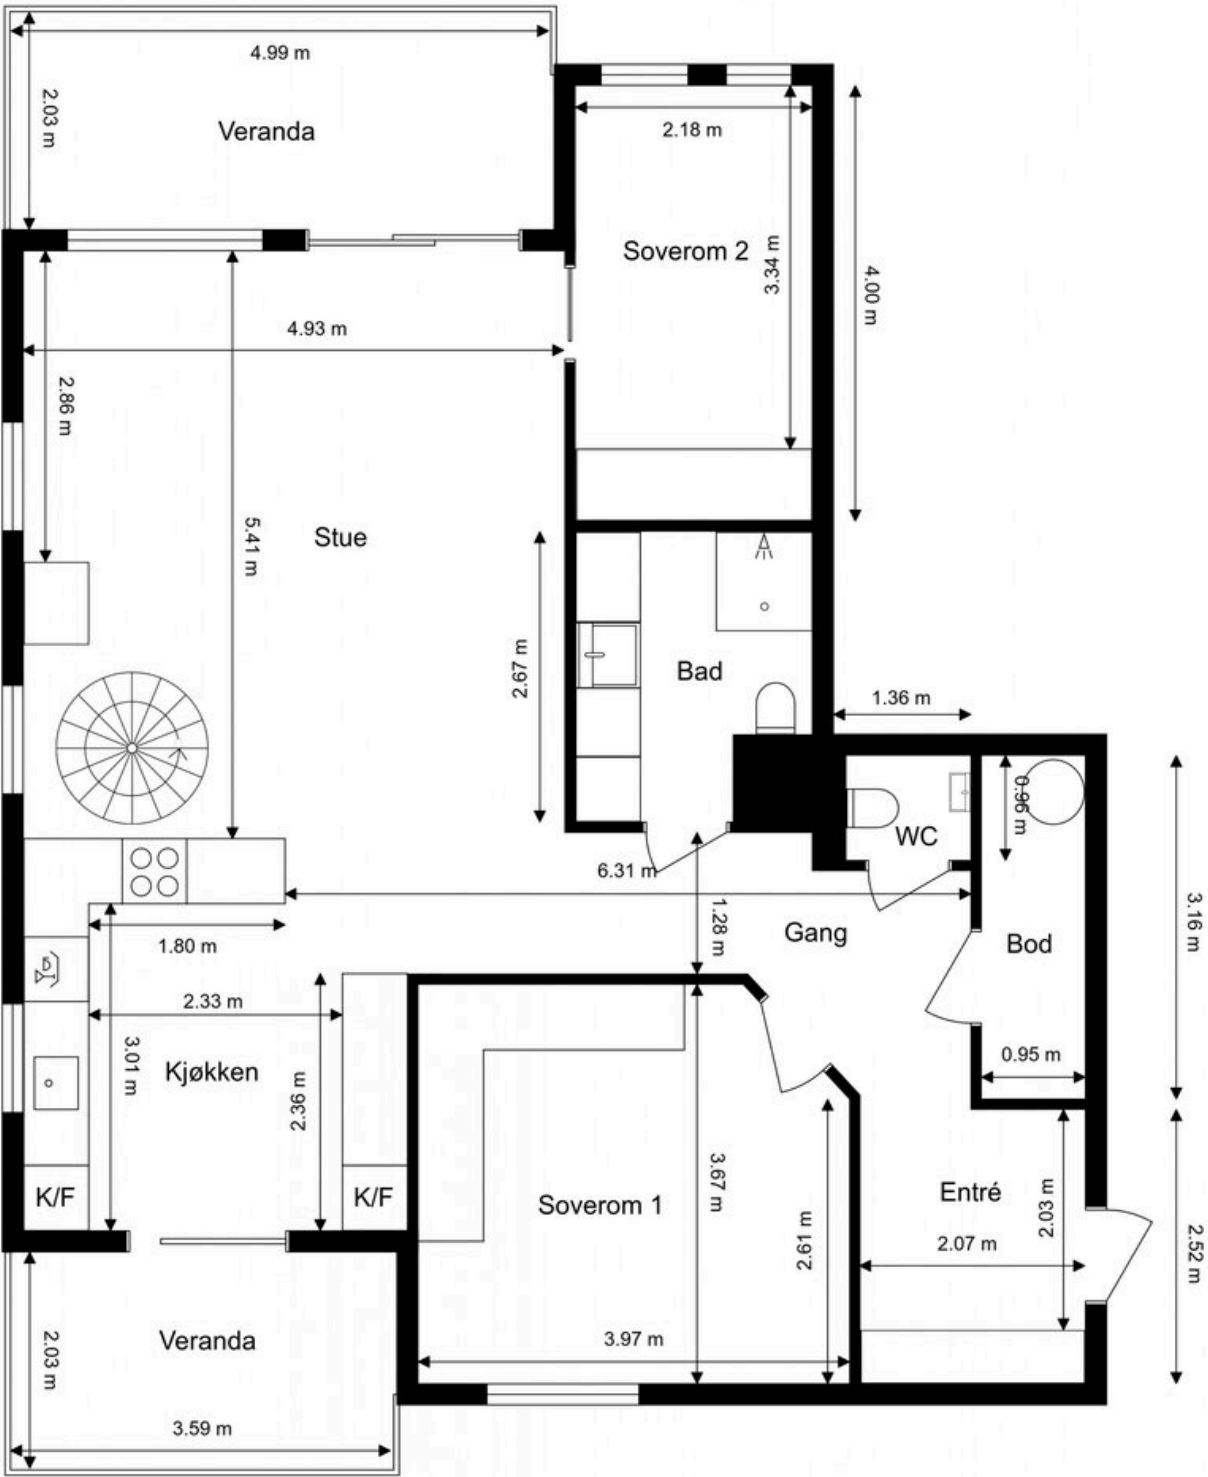
Ordernr. 15083850

Planskissen er ikke i målestokk.  
Oppgitte mål er innvendig og kan ikke betraktes som eksakte. Det tas ikke ansvar for evt. feil.  
Planskisse er utarbeidet av Anticimex. Alle rettigheter ved bruk av planskisse tilhører Anticimex.

Kirkealleen 3 B, 3470 SLEMMESTAD
