ASKER Voldenveien 71

ASKER - Klokkarstua - Fritidseiendom i første rekke mot fjorden - Gode solforhold - Felles brygge - Anneks - Renoveringsobjekt

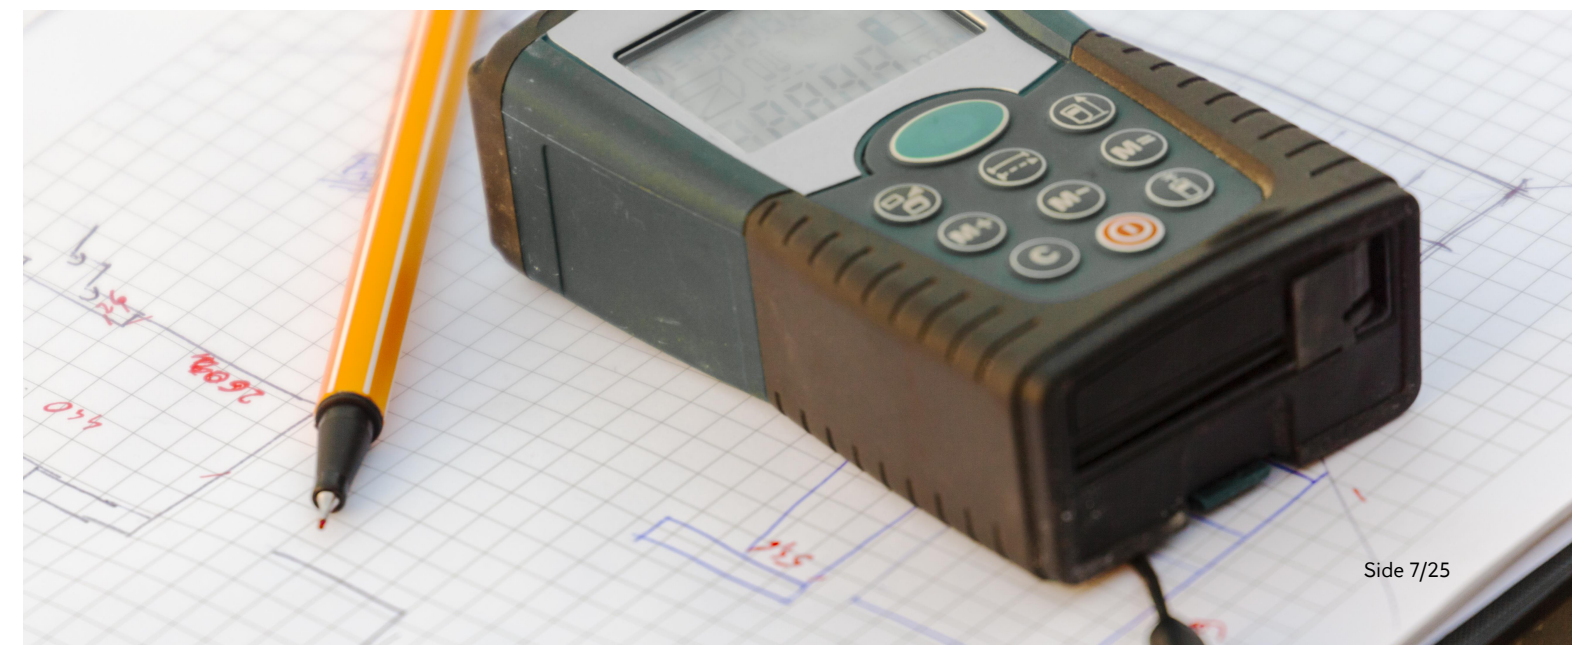
Arealberegninger

Bruksareal (BRA)				Terrasse- og balkongareal (TBA)
	Internt bruksareal (BRA - i)	Eksternt bruksareal (BRA - e)	Innglasset balkong (BRA - b)	SUM Etasje	
Fritidsbolig 1.etasje	62	8		70	32
	Entre, gang, to stuer, kjøkken og sommerstue.	Bod/utedo.			Platting
Loftsetasje	26			26	
	To soverom				
SUM	88	8		96	32
Total bruksareal: 96 m²
