**SÆTRE** Mellomdammen 41

Mellomdammen 41, 3475 SÆTRE  
Enebolig - 1. Etasje

## Asker/Sætre - Enebolig med barnevennlig beliggenhet. Kort gangavstand til sentrum og til sjøen.

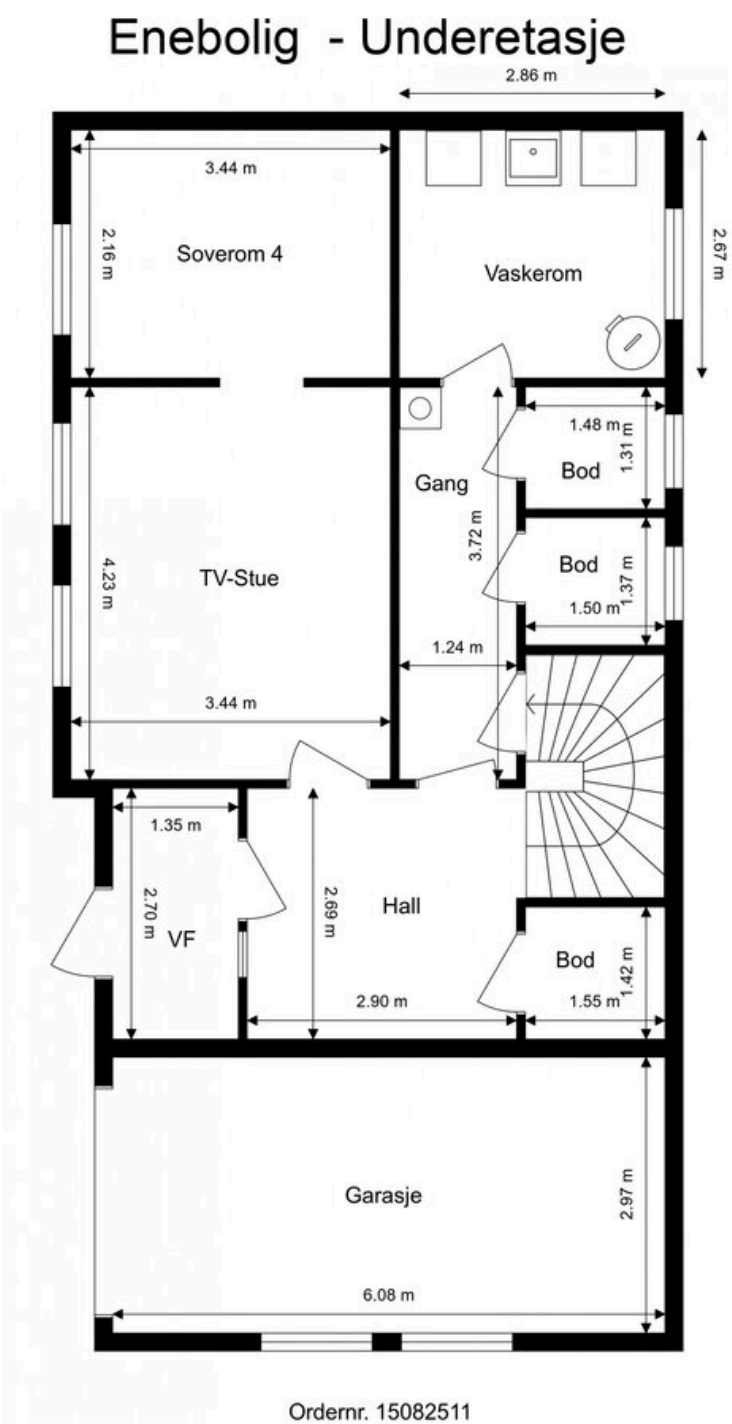
Mellomdammen 41, 3475 SÆTRE

Planskissen er ikke i målestokk.  
Oppgitte mål er innvendig og kan ikke betraktes som eksakte. Det tas ikke ansvar for evt. feil.  
Planskisse er utarbeidet av Anticimex. Alle rettigheter ved bruk av planskisse tilhører Anticimex.

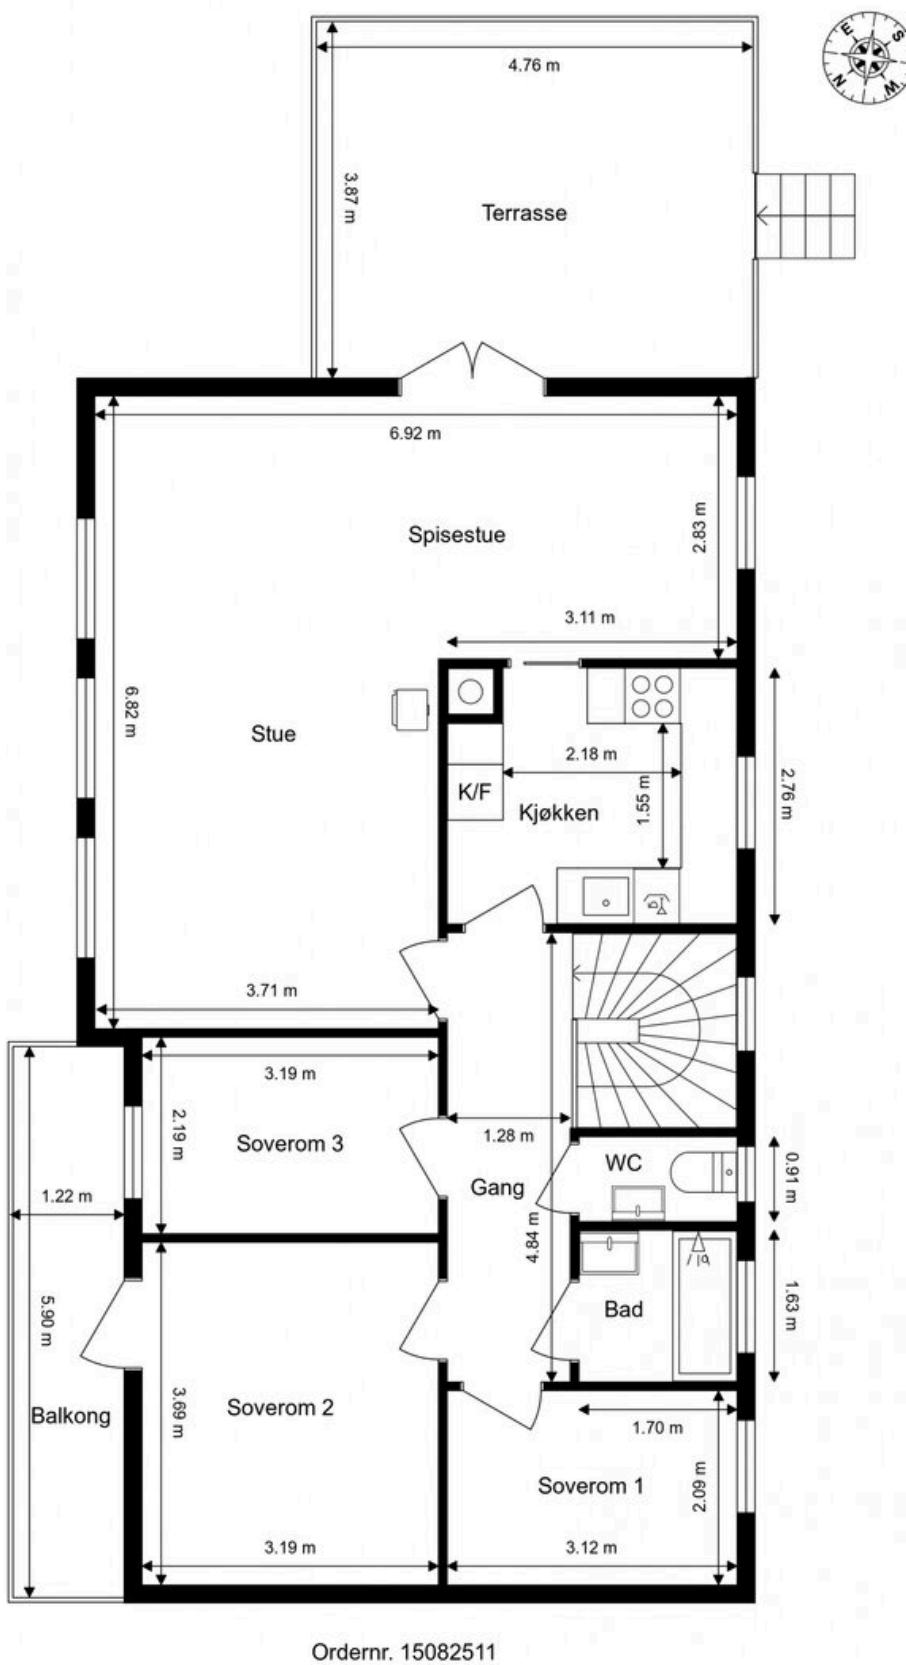
Planskissen er ikke i målestokk.  
Oppgitte mål er innvendig og kan ikke betraktes som eksakte. Det tas ikke ansvar for evt. feil.  
Planskisse er utarbeidet av Anticimex. Alle rettigheter ved bruk av planskisse tilhører Anticimex.

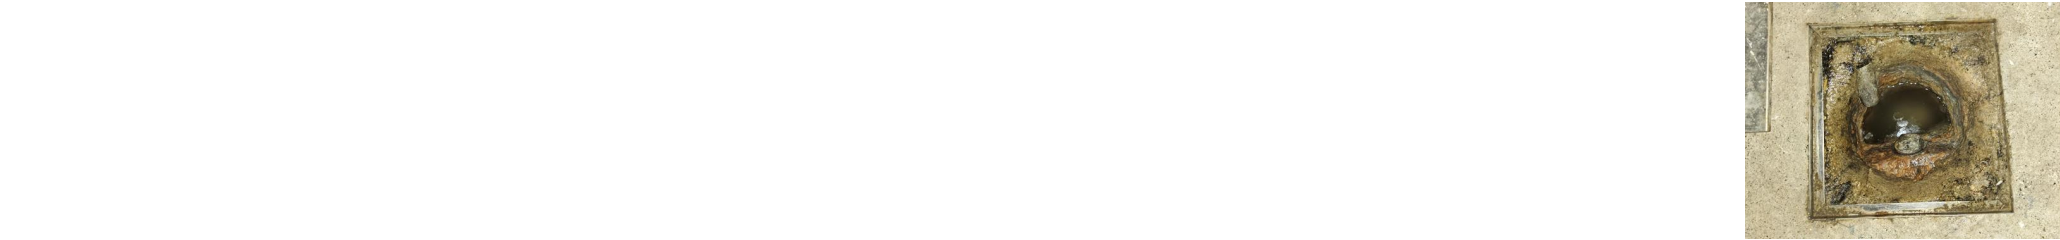
Avløp (inkl. sluk) - Sluk vaskerom

## Våtrom - Vaskerom
