**TOFTE** Ekornveien 9 C

### TOFTE - 2 -roms selveierleilighet beliggende i etablert boligområde - Parkering - Uteplass

# Ekornveien 9C, 3482 TOFTE

Gnr: 336  
Bnr: 704  
Snr: 1

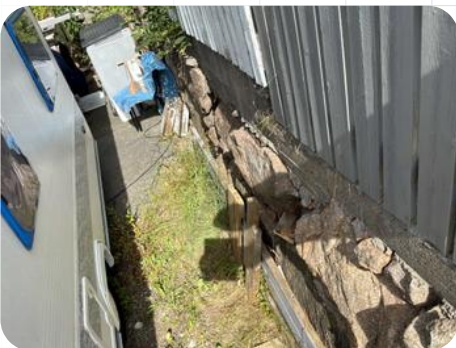
6.4 Støttemur

Støttemur oppført i naturstein og betong.

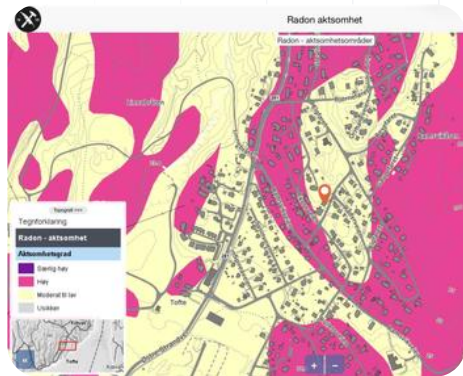
6.22 Radon

Årsak: Det er ikke etablert radonsperre og det foreligger ikke dokumentasjon på utført radonmåling.  
Konsekvens: Usikkerhet rundt radonnivå med potensiell helserisiko.  
Anbefalte tiltak: Utføre målinger for å kartlegge radonkonsentrasjon i boligen.
